駐車場における芝生舗装の実験調査委託
報告書（平成18年度）
【概要版】

平成18年12月

財団法人 東京都道路整備保全公社

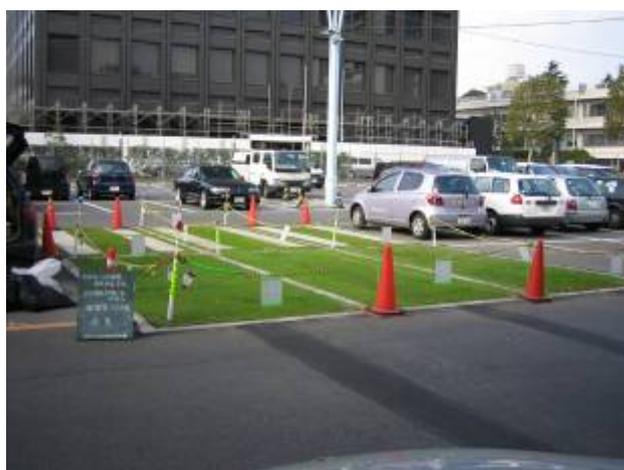
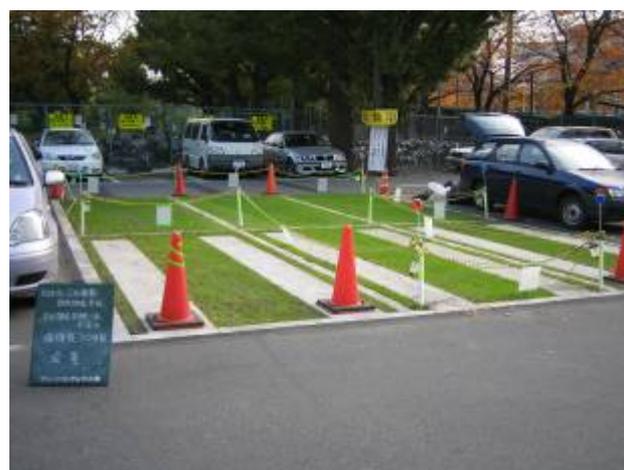
写真 2-3-1 生育観察 (30 日目)

表 2-3-3 および図 2-3-3 から、播種後 30 日後に解放したタイプ I' とタイプ III' を除く車室タイプでは、生育率は概ね 85% 以上を確保しており、十分な生育が出来たものと思われる。また、12/12 以降に生育率の低下が見られるが、これは、12/20 以降の各車室温度が -2°C ~ 15°C の範囲で推移しており、図 2-3-4 および図 2-3-5 に示す芝生の成長率と温度・時期の関係から、成長の休眠期に当たるものと考えられる。

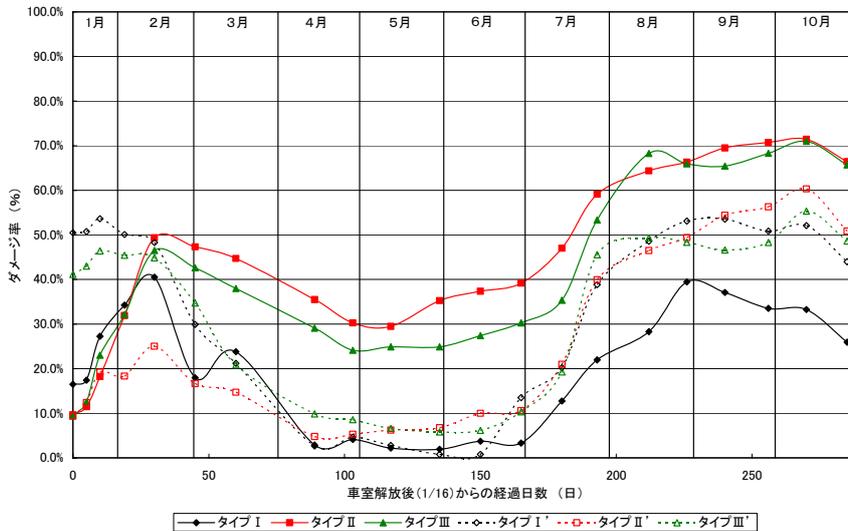
図 2-3-6 ダメージ観察の評価結果 (全体)

- ① 芝生の生育は、2 月以降に成長力が増し 4 月～6 月にピークを迎え、以降衰退が始まる。衰退のピークは 9 月～10 月であり、10 月以降にまた成長力が増加し始めている。
- ② 車室毎のダメージ率は、成長域でタイプ I, I', II', III' が 10%以下の値を示し、ほぼ全面緑の状態であった。タイプ II, III は 20～30%程度の値で、車輪通過部にハゲが見られる。衰退域では、タイプ I が最も良好で、40%程度のダメージ率で所々ハゲが見られる程度であり、次に 50～60%の値を示したタイプ I', II', III'、最もダメージの大きい値を示したのは 70%程度の値を示したタイプ II, III ではほぼ全面ハゲている状態であった。
- ③ 養生期間の差は、全車室解放 2 ヶ月後の 3 月には見られなくなっている。

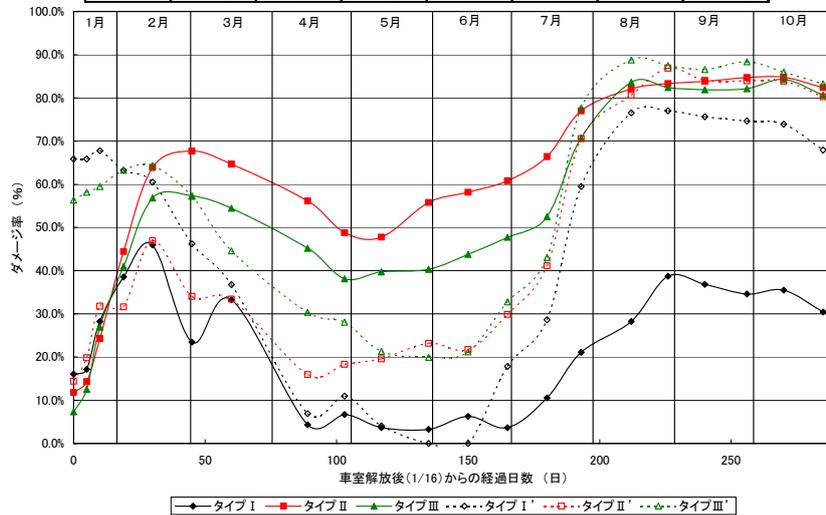
図 2-3-9 ダメージ観察の評価結果（影響部）

- ① 芝生の生育は、2月以降に成長力が増し4月～5月にピークを迎え、以降衰退が始まる。衰退のピークは8月～10月であり、10月以降にまた成長力が増加し始めている。
- ② 車室毎のダメージ率は、成長域でタイプⅠ，Ⅰ'が10%以下の最も良好な値を示し、次にタイプⅡ'，Ⅲ'が20%程度、タイプⅡ，Ⅲは40～50%と最もダメージの大きい値であった。衰退域では、タイプⅠが40%の値を示し最も良好で、タイプⅡ，Ⅲ，Ⅰ'，Ⅱ'，Ⅲ'は70～90%の値であった。なお、衰退域でのダメージ率の大きいグループの中では、タイプⅠ'が若干ダメージの少ない傾向である。
- ③ 養生期間の差は、全車室解放2ヶ月後の3月には見られなくなっている。

また、影響部の成長域では、保護材厚さ10cmのタイプⅠ，Ⅰ'の車室が最もダメージ率が小さく、次にC○版有りのタイプⅡ'，Ⅲ'の車室、最もダメージ率の大きい車室は、保護材厚さ5cmのみのタイプⅡ，Ⅲであった。影響部の衰退域では、タイプⅠを除く車室でダメージが大きい。しかし、全体のダメージ率で見ると、タイプⅡ，Ⅲに比べ、C○版有りのタイプⅠ'，Ⅱ'，Ⅲ'の方がダメージ率は小さい。これらのことから、C○版有りおよび厚さ10cmの保護材を施したタイプが良好であると考えられる。

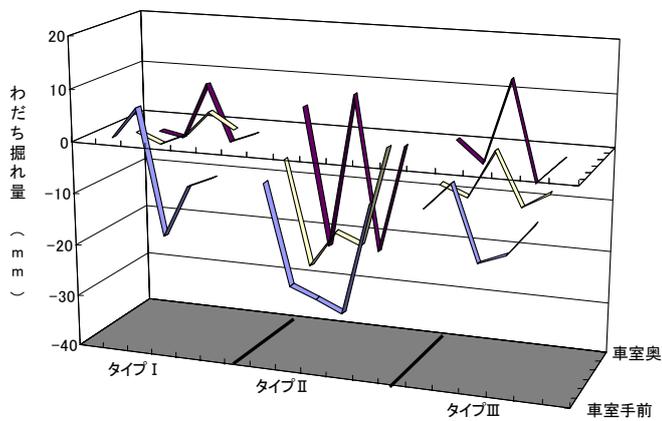
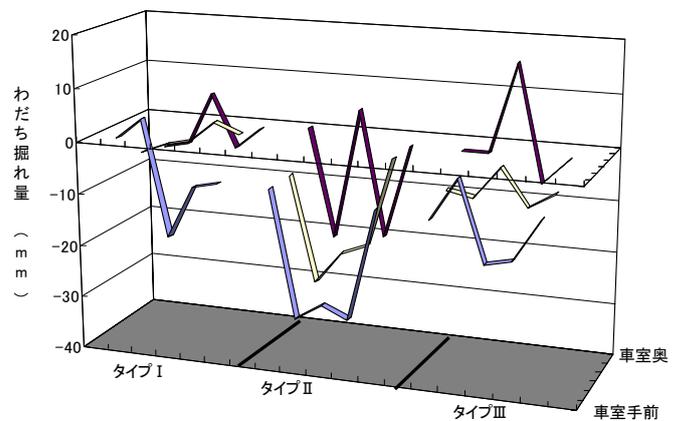
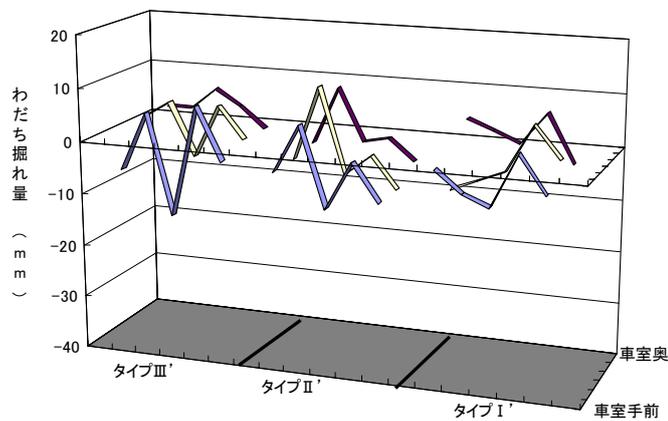
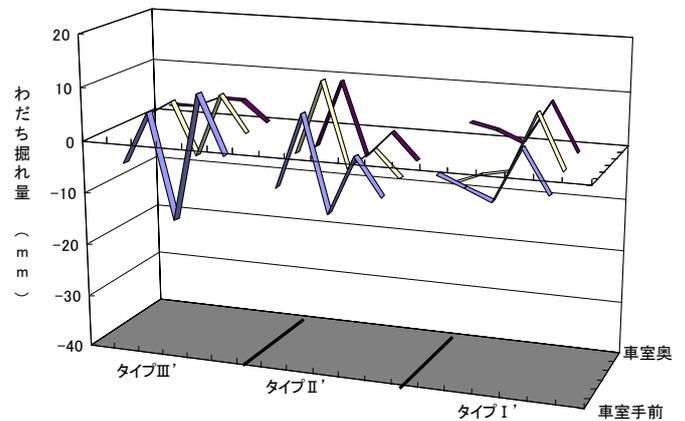
図 2-3-19～図 2-3-22 より、経時変化では、各タイプともに大きな変化が見られないことから、概ね 8/23 日調査時点で、最大変位量に達しているものと考えられる。タイプ II を除くタイプでは、車室手前側より 2m の位置よりわだち掘れ量の値は小さく路盤面で車輪通過荷重の支持が出来たことから影響が少ないものと判断出来る。タイプ II では、車室手前側より 3.2m の位置までわだち掘れ量は大きく、芝生の生育の為に植生土壌を保護材下に 2cm 入れた分だけ沈下している。これは、芝保護材がマス目状になっており、車の輪荷重を分散できず、降雨などの影響で緩んだ土壌に車の輪荷重で貫入した状態になったものと考えられる。

防護C○版なしタイプでは車輪通過部にわだち掘れが生じる。全てのタイプにおいて、車室口より2mの位置まで車輪通過荷重の影響と考えられる沈下が見られる。特にタイプⅡでは、車室口より3.2mの位置までわだち掘れ量は大きくなっている。これは、芝生の生育促進のために芝保護材下に2cm入れた植生土壌が、降雨などの影響で緩み、車の輪荷重で貫入したためと考えられる。
