木場二丁目第二駐車場における緑化舗装実験調査報告書

平成 24年 3月

公益財団法人 東京都道路整備保全公社

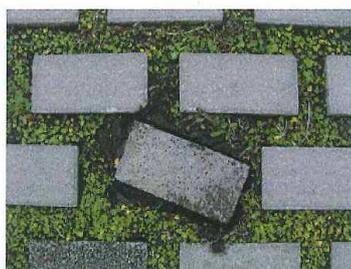
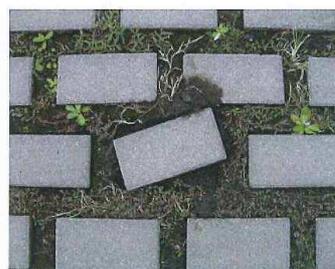
しかし、この構造では、車両の車室入庫時のタイヤの切返りで、ブロックのズレや破損が生じ、耐久性が不足していることがわかった。

破損状況

平成21年度に行った実験結果を受け、タイヤの切返し等に対する舗装構造の耐久性に留意し検討した結果、次の緑化ブロックを使用した舗装構造で施工した。

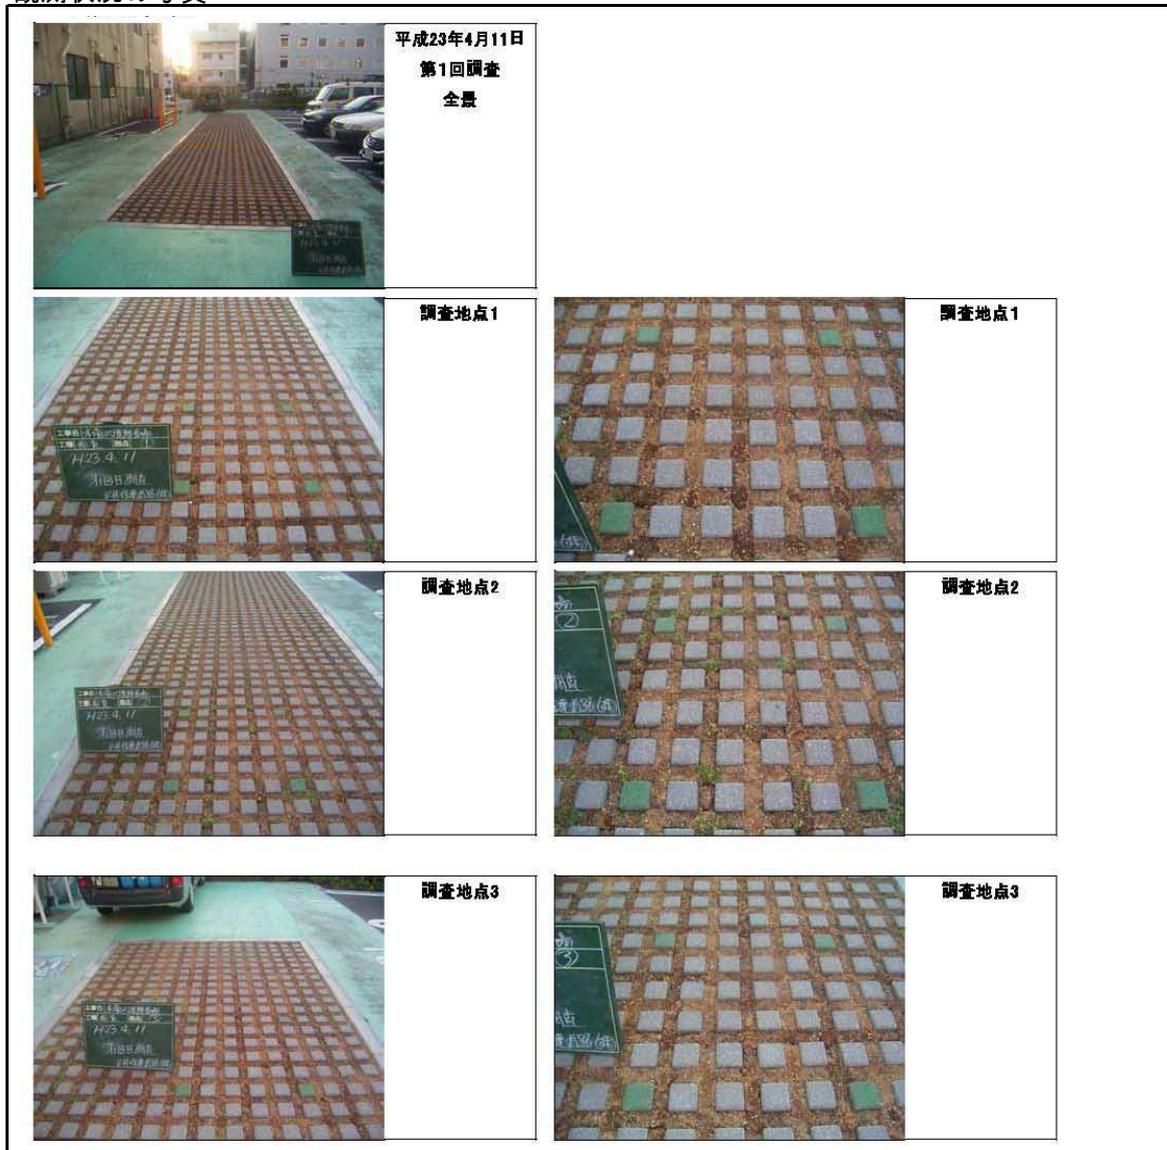
①平成23年 4月 11日 (晴れ)

ブロック間に充填した客土が十分に締まっていないことで、緑化ブロックのガタツキが生じ管理上注意を要した。

構造物・舗装破損等は無し。

ダイカンドラが全体的に雨不足により芽が起きてない状況であるが、梅雨が近い為、このまま粗放管理にて状況推移を観察する。

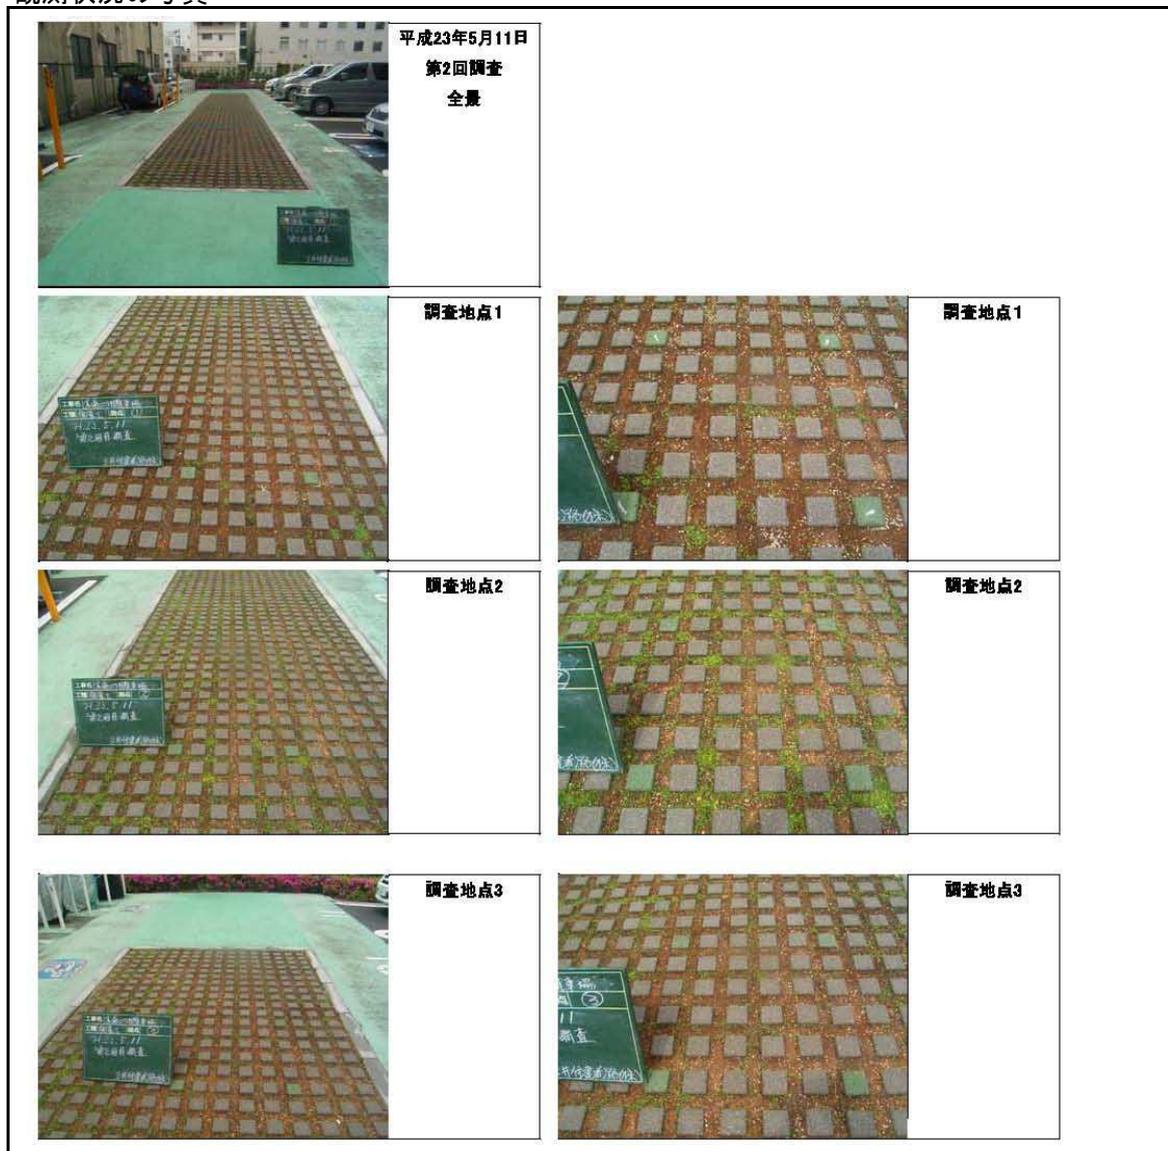
②平成23年 5月 11日 (曇り)

降雨等でブロック間に充填した客土が締めり、ダイカンドラも根付いたことで、緑化ブロックのガタツキが解消された。

構造物・舗装破損等は無し。

ダイカンドラについては、粗放管理にて状況の推移を見守ったところ繁殖し始めた。

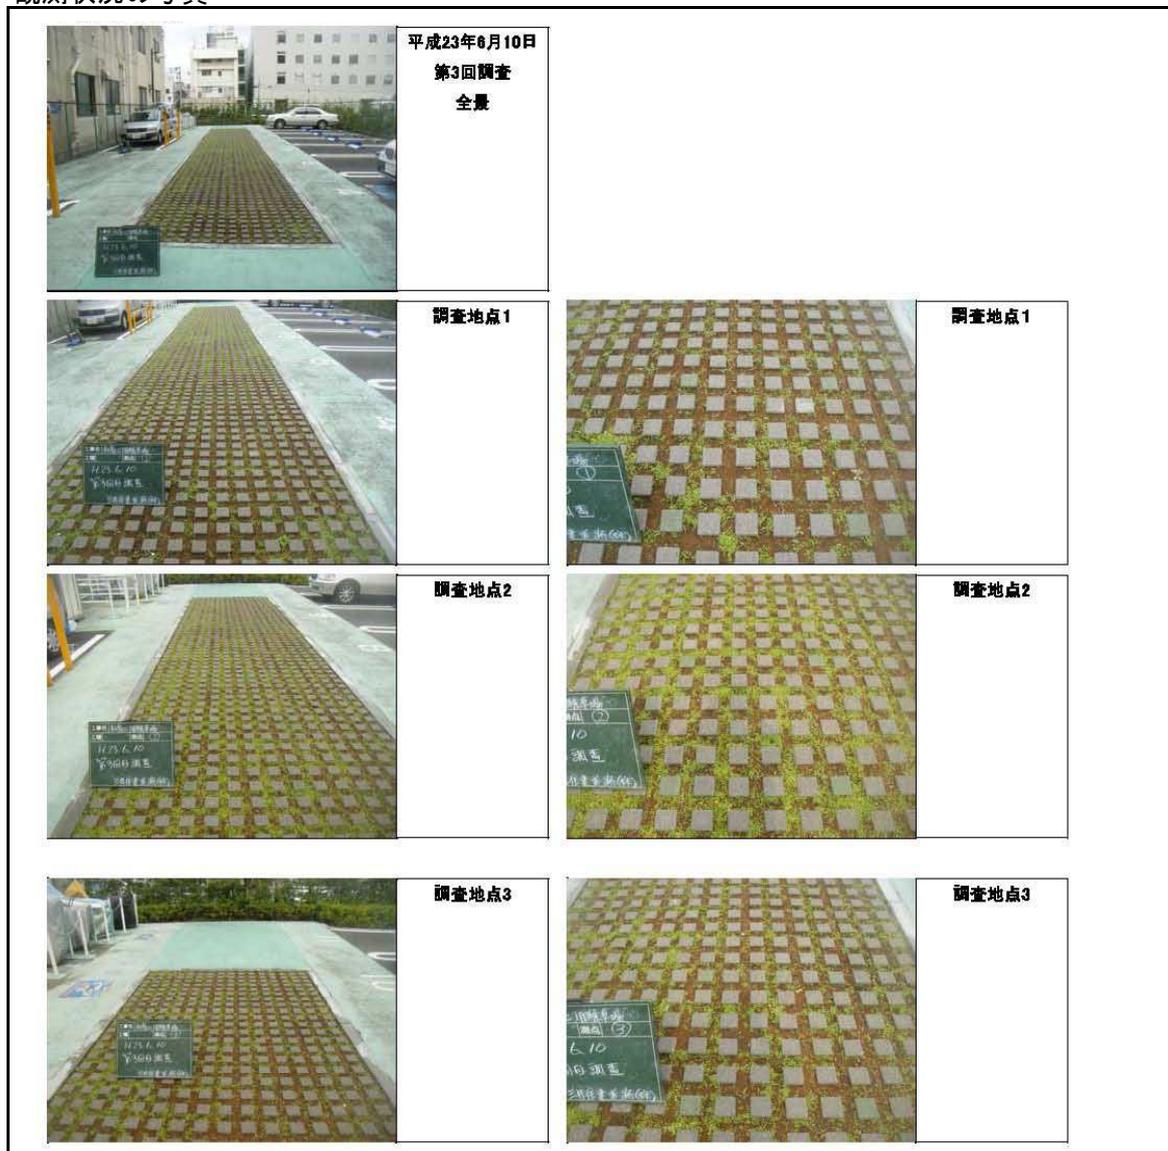
③平成23年 6月 10日（曇り）

ブロック間に充填した客土が締まったことにより、緑化ブロックのガタツキは生じてない。
構造物・舗装破損等は無し。
本格的な梅雨の時期を迎え、雨も多く水不足が解消されたことから、ダイカンドラの生育が進み、舗装面全体に緑が目立つ状態となった。
粗放管理による経過観察を継続。

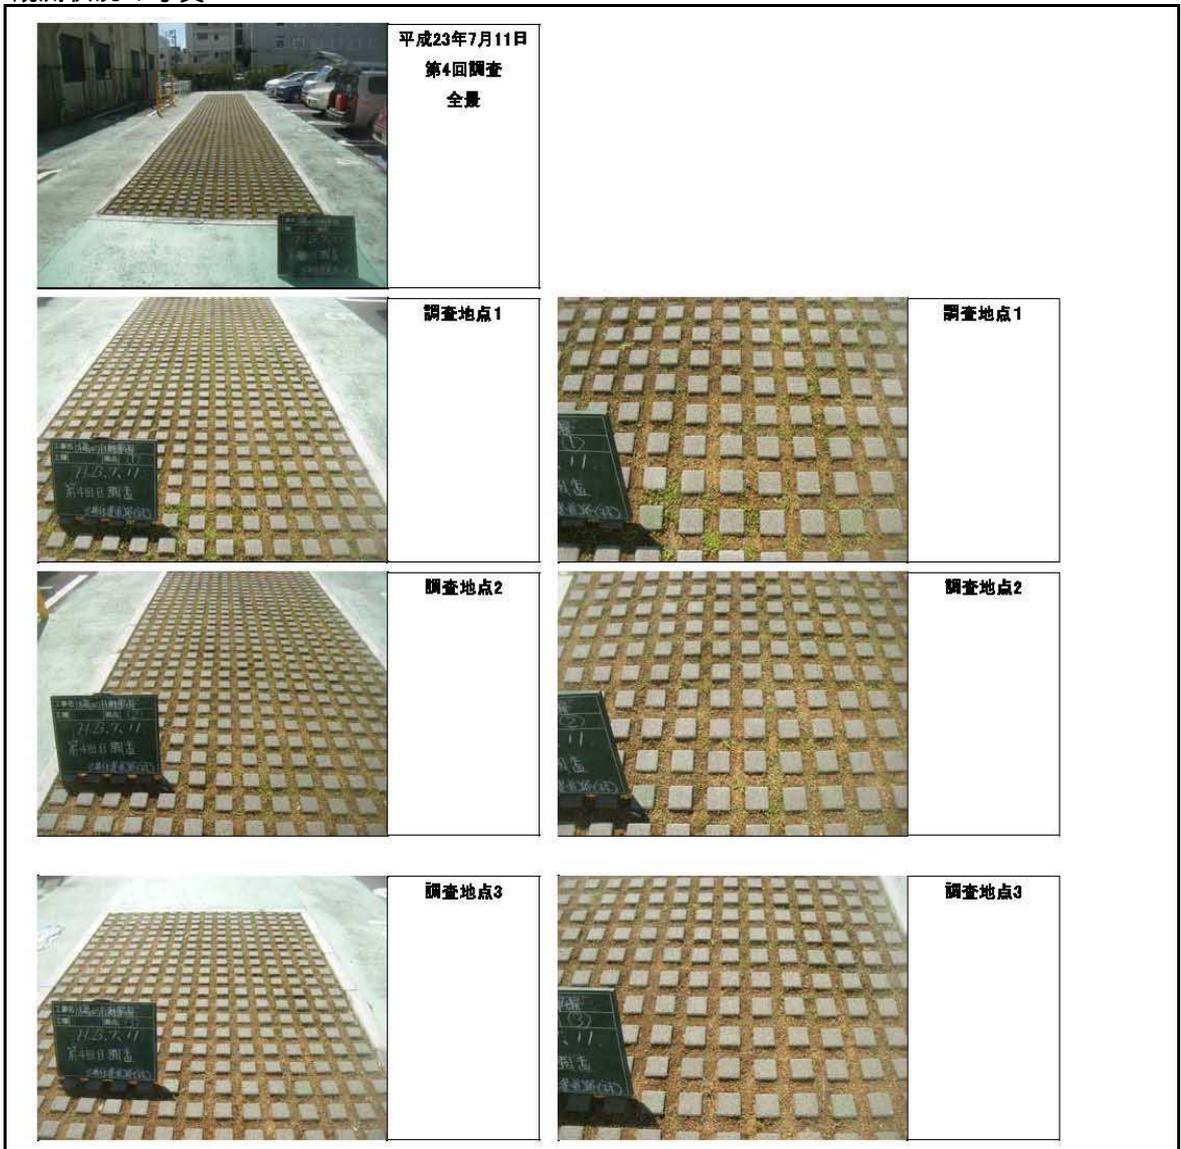
④平成23年 7月 11日 (晴れ)

構造物・舗装破損等は無し。

梅雨が終わり本格的な夏を迎え気温が上昇してきたことから、若干ダイカンドラに夏枯れが生じている。

(状況によっては散水を検討)

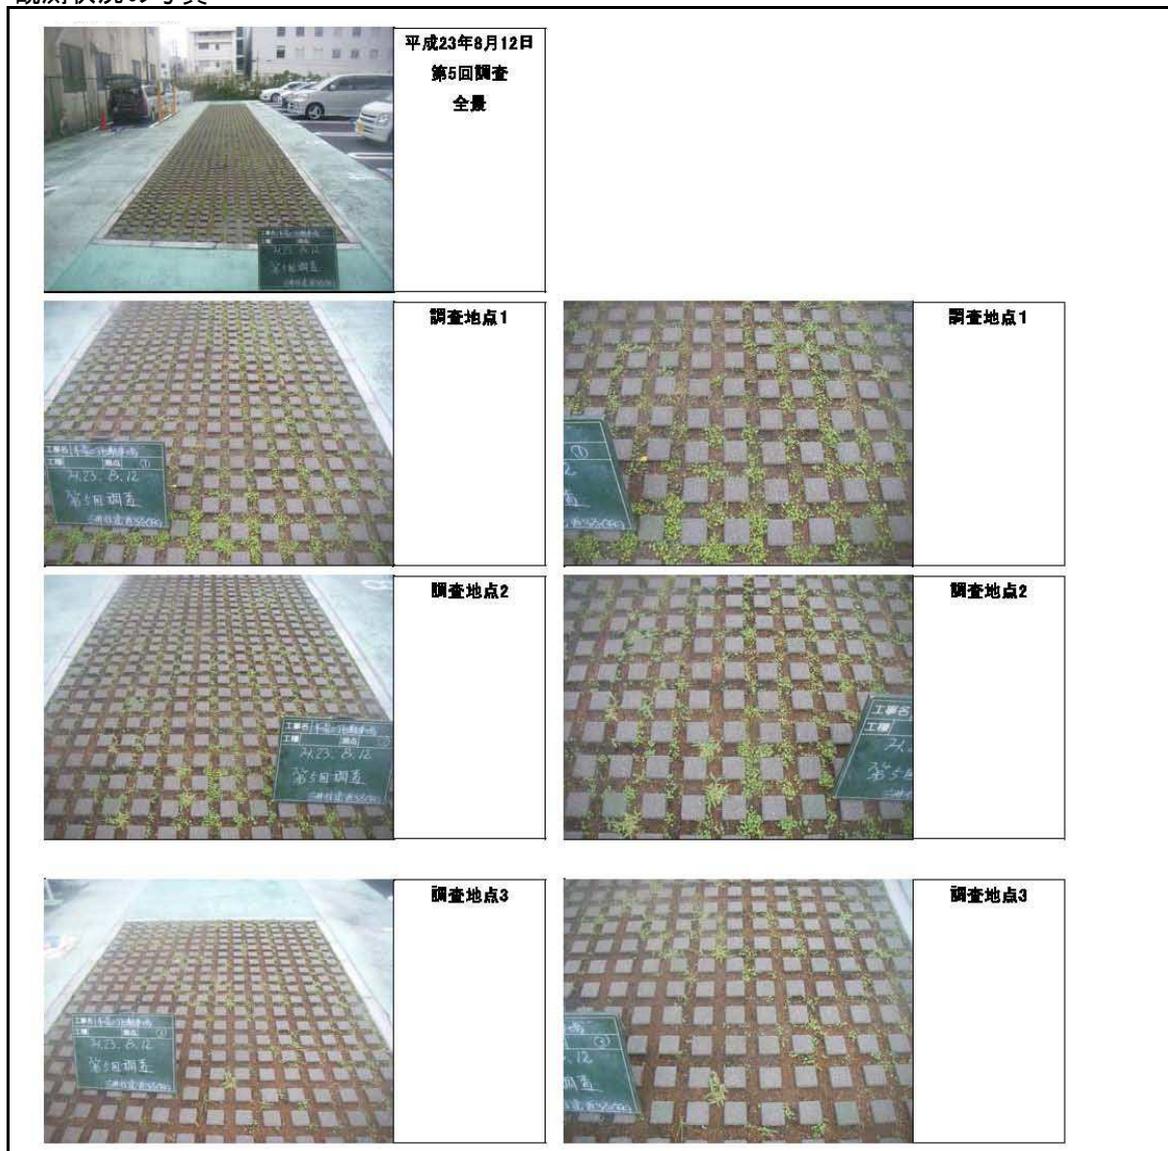
⑤平成23年 8月 12日 (晴れ)

構造物・舗装破損等は無し。

猛暑日が続き降水量も少なめで推移した事から、やや渇水状態となったが、ダイカンドラは粗放管理のまま少し夏枯れしながらも維持されている。

天気予報等から降雨の可能性が低い為、8月1日・8月12日に散水を実施。

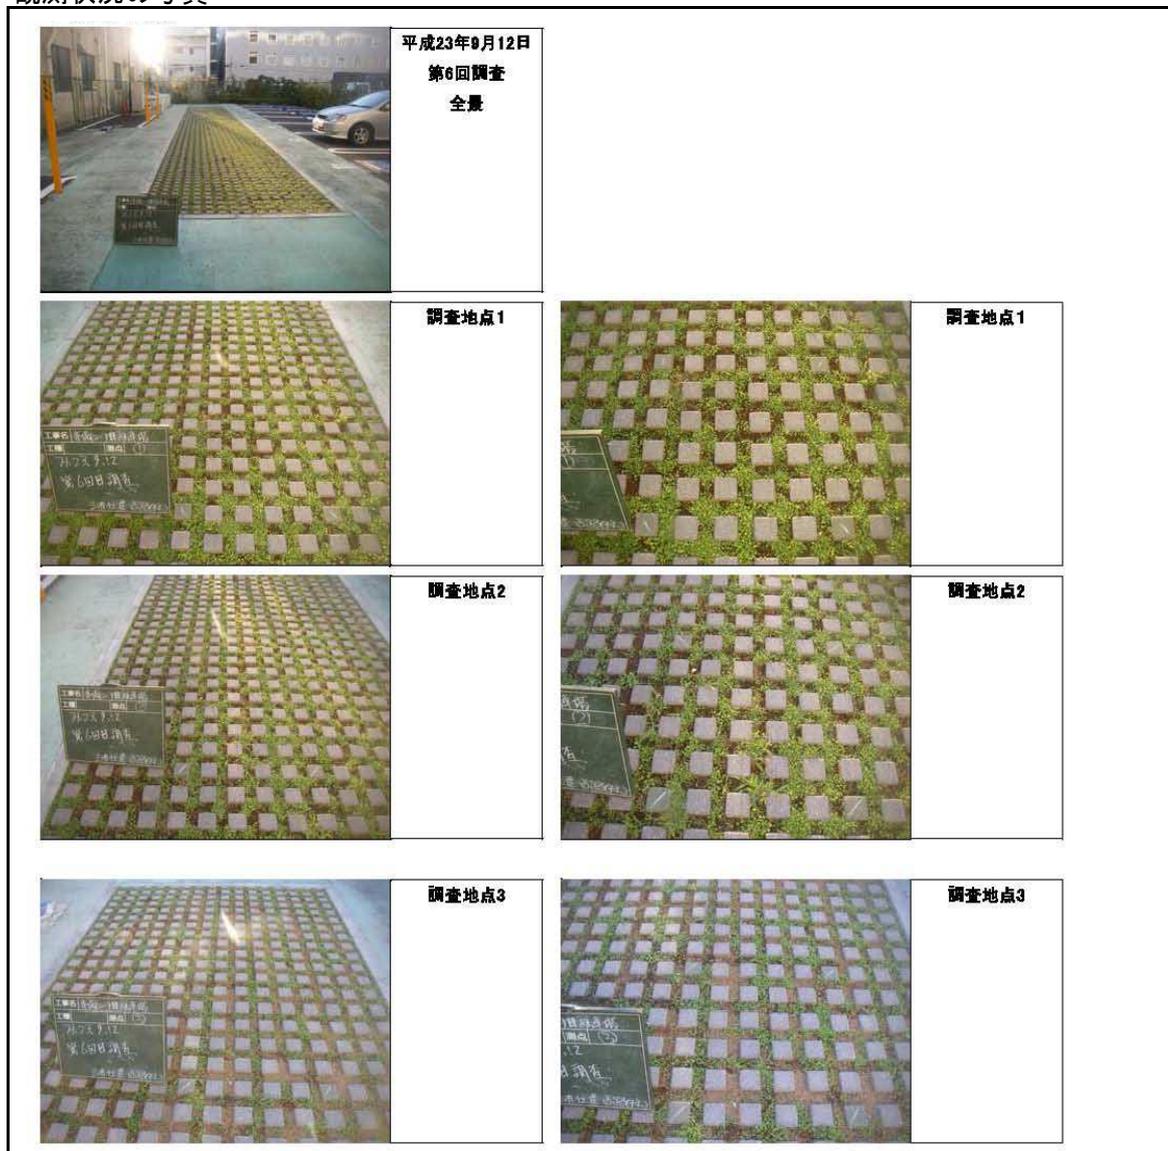
⑥平成23年 9月 12日 (晴れ)

構造物・舗装破損等は無し。

7月、8月は猛暑が続き降水量が少なく一時期渇水状態がみであったが、9月に入り気温の低下や降雨などにより、再びダイカンドラの繁殖が目立ちはじめた。

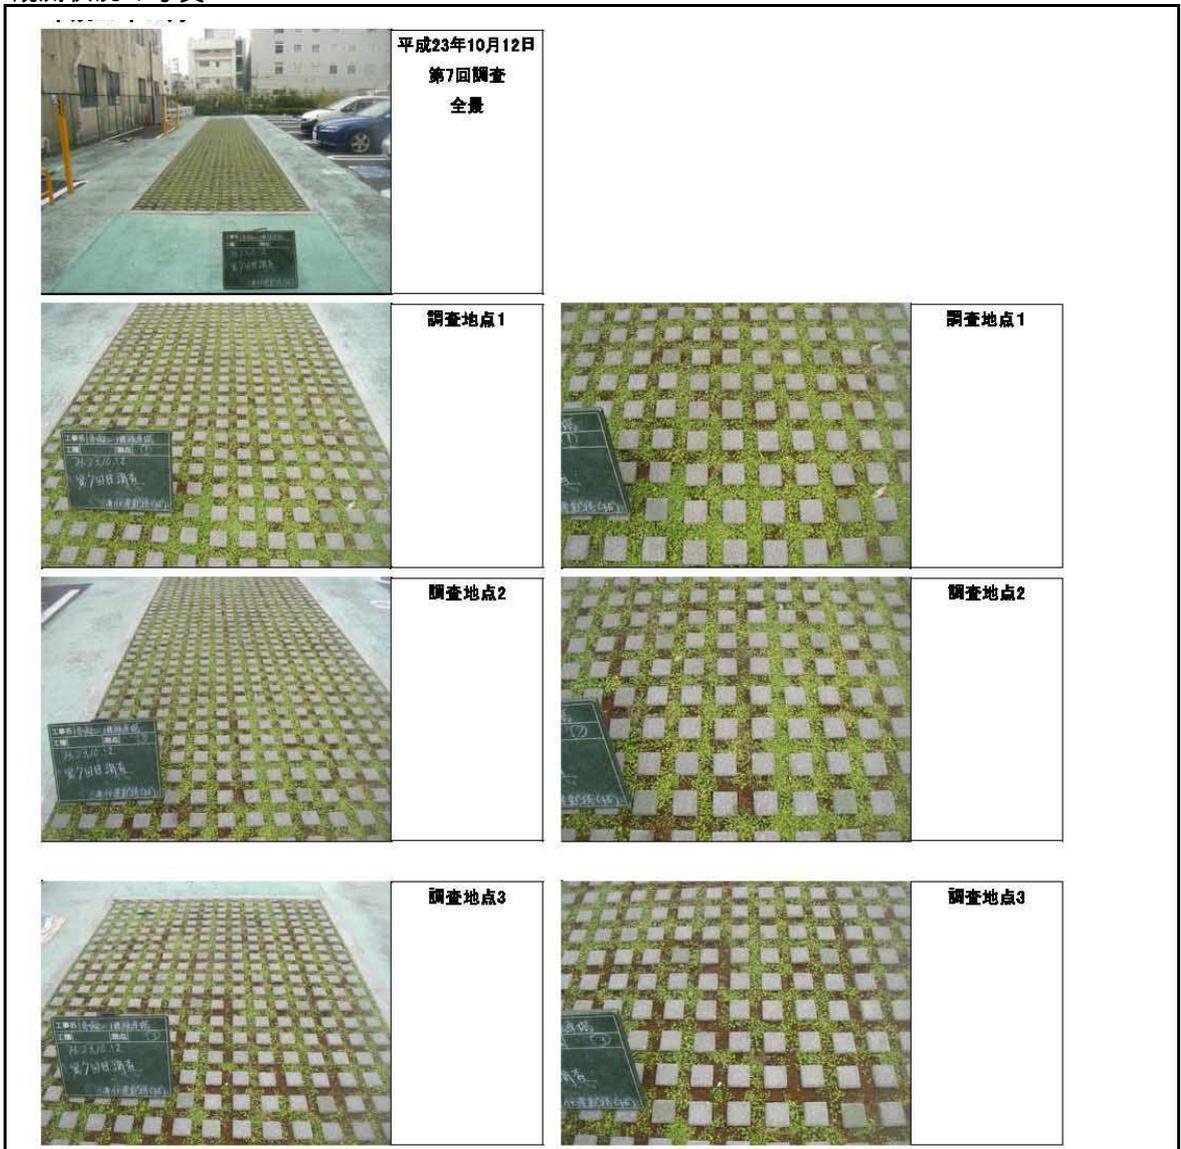
⑦平成23年 10月 12日 (晴れ)

構造物・舗装破損等は無し。

10月に入り気温も落ち着き、また定期的な雨にも恵まれ、再びダイカンドラが舗装面に繁殖した。

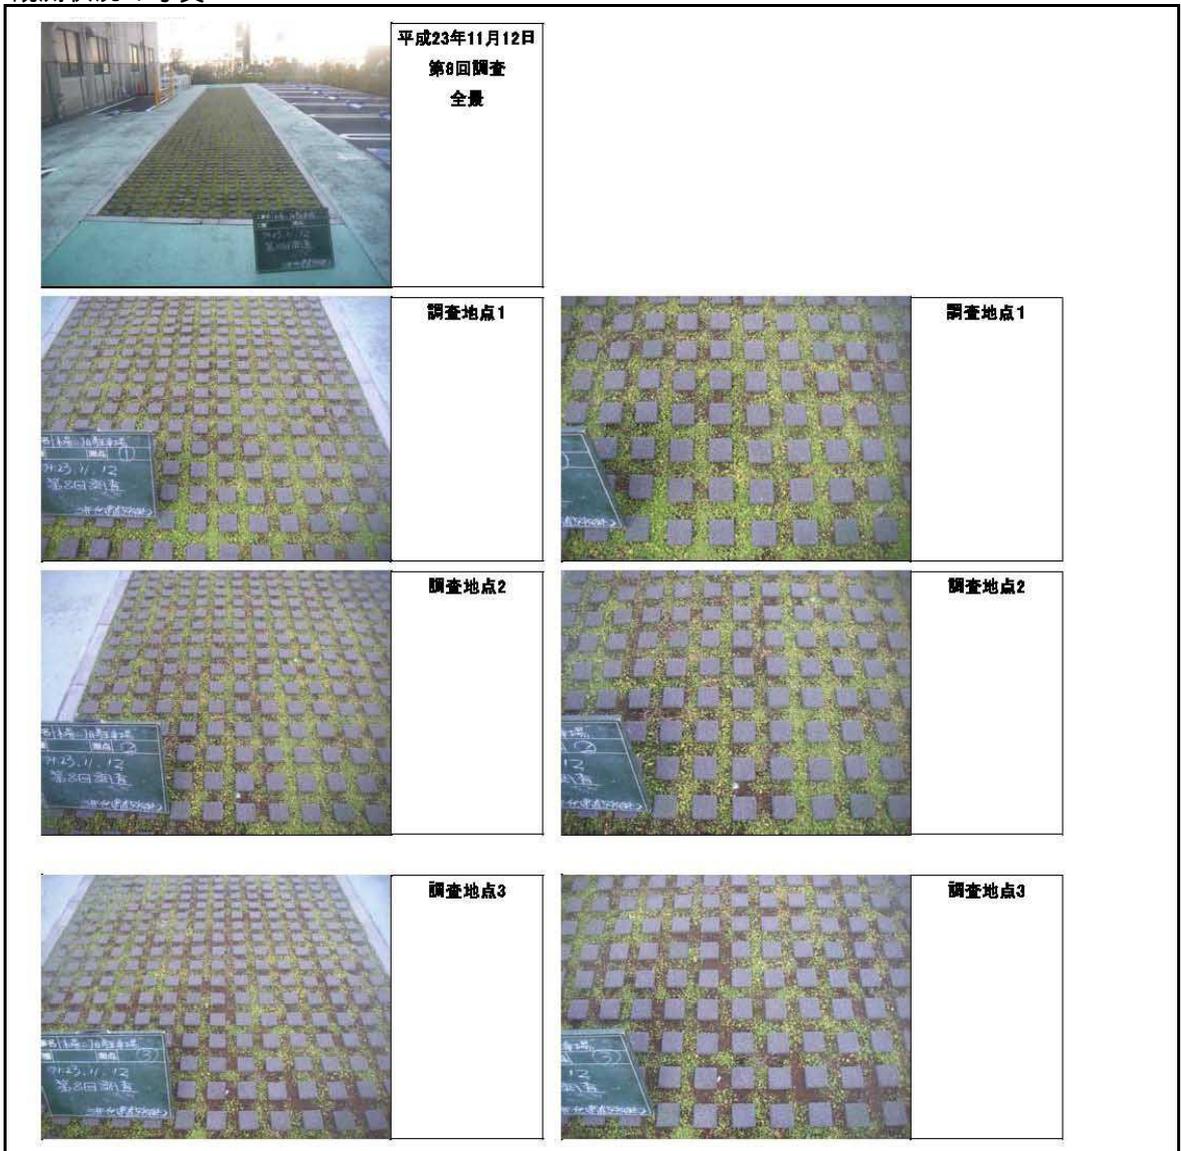
⑧平成23年 11月 12日 (晴れ)

構造物・舗装破損等は無し。

10月に引き続きダイカンドラ、緑化ブロック共に問題なく緑化舗装が維持されている。

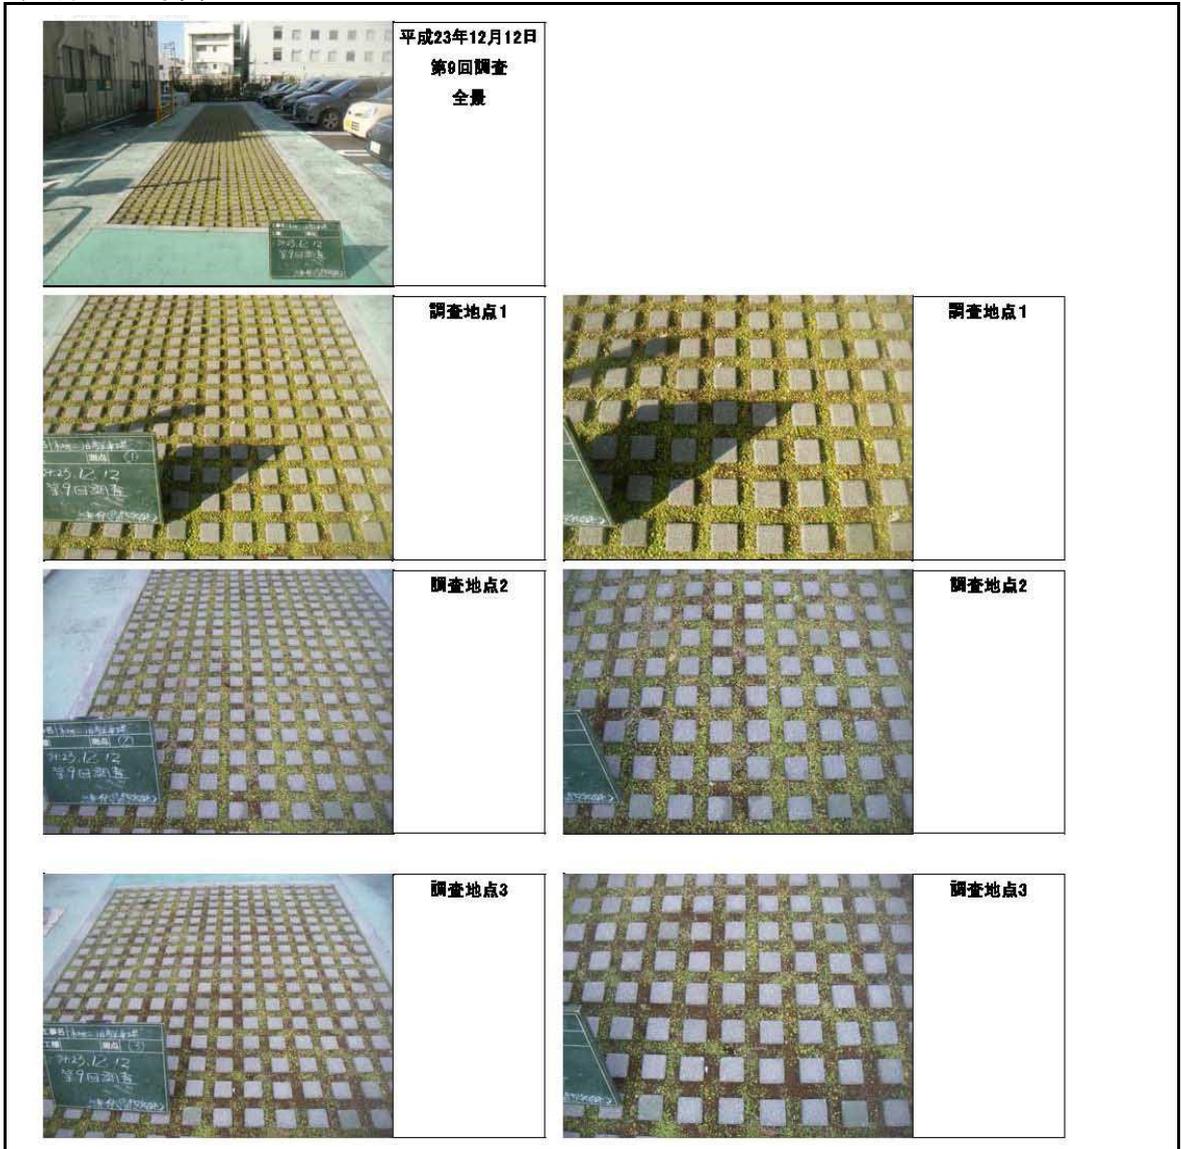
⑨平成23年 12月 12日 (晴れ)

構造物・舗装破損等は無し。

11月までに比べ本格的な冬を迎え寒さの影響が出てきた為、ダイカンドラがやや黄色に変色してきた。

ダイカンドラの舗装面への繁殖については問題なし。

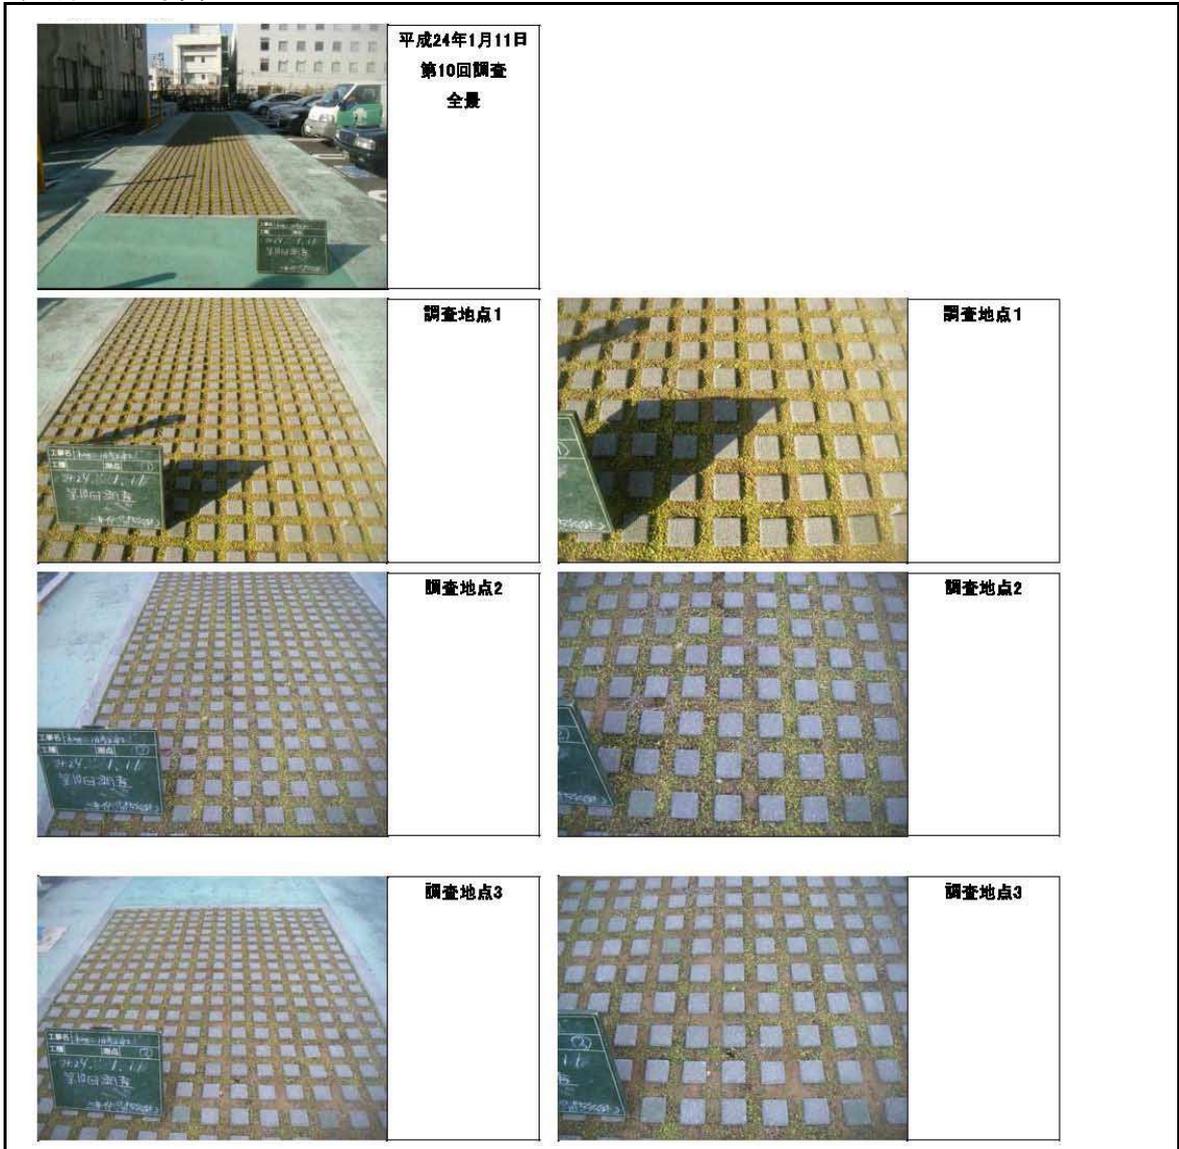
⑩平成23年 1月 11日 (晴れ)

構造物・舗装破損等は無し。

本格的な冬を迎え寒さが厳しくなってきたことで、舗装面を被っている
ダイカンドラが黄色く変色し、繁殖量も減少しはじめてきた。

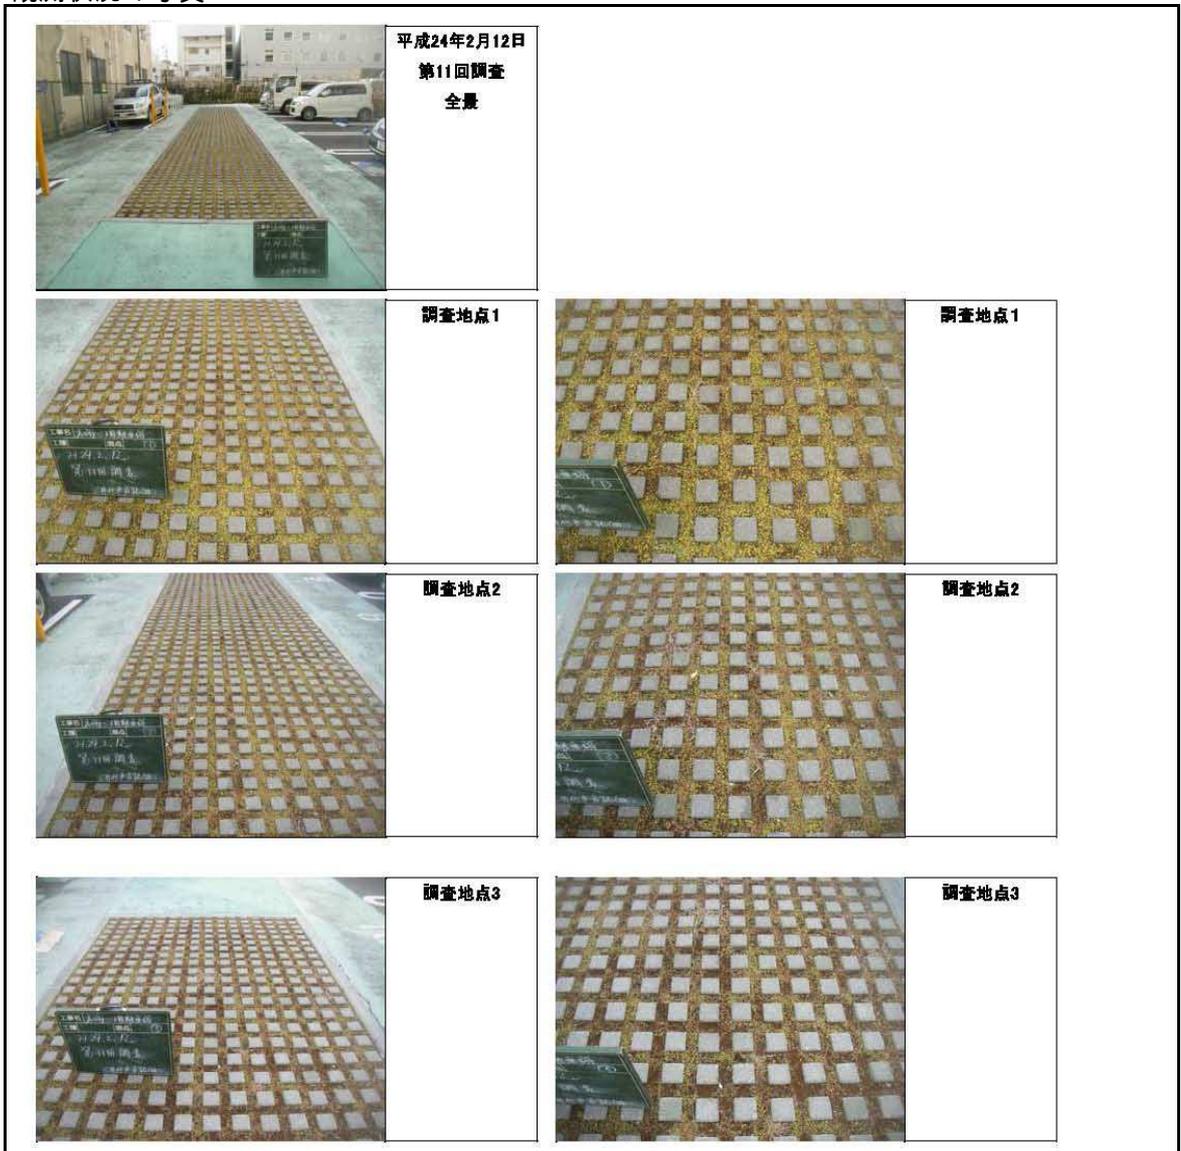
⑪平成23年 2月 12日（曇り）

構造物・舗装破損等は無し。

1月に引き続き、寒さの影響によるダイカンドラの減少が目立つ。

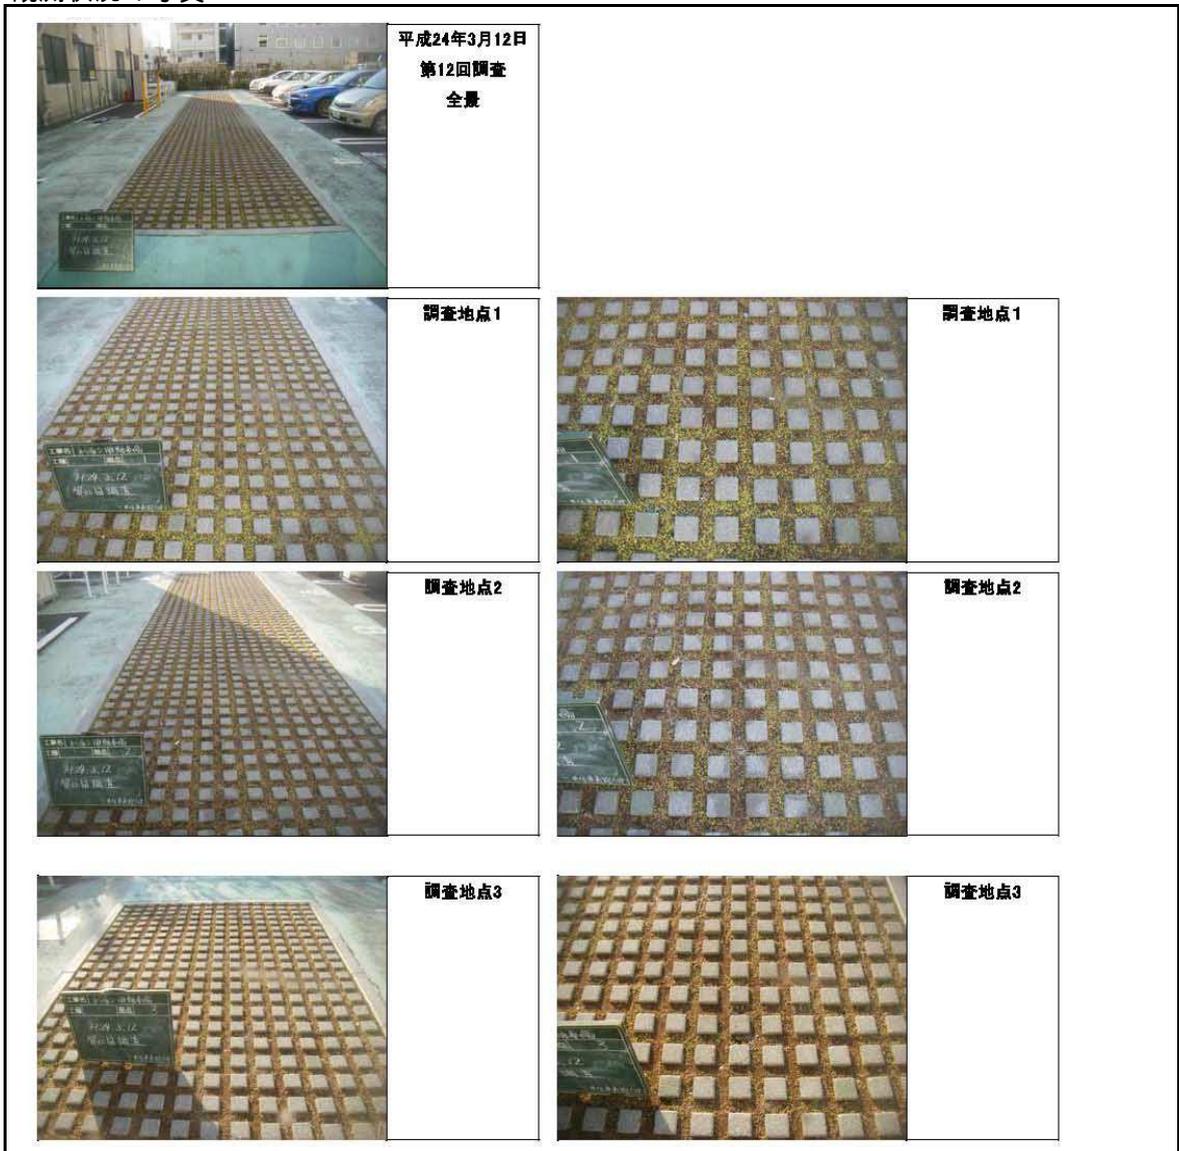
⑫平成23年 3月 12日 (晴れ)

構造物、舗装に関しては1年間を通じ観測した結果、破損等は見られなかった。
2月に引き続き、寒さの影響によるダイカンドラの減少が目立つ。
今後、春を迎え暖かくなることで再び新しい芽が出て、ダイカンドラが舗装面に繁殖することが予想される。

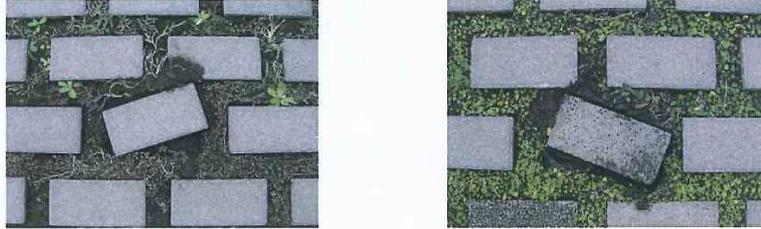
- ① 車路の舗装に対して、舗装構造に対する検討の余地があること。

タイヤの切り返しによる破損

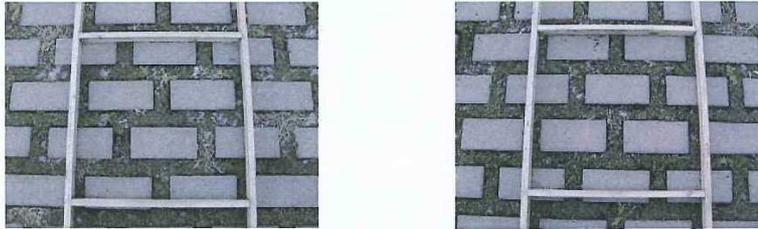
- ③ B区画およびC区画に凍害が発生したことから、冬越し対策に関する検討が必要であること。

霜柱による被害

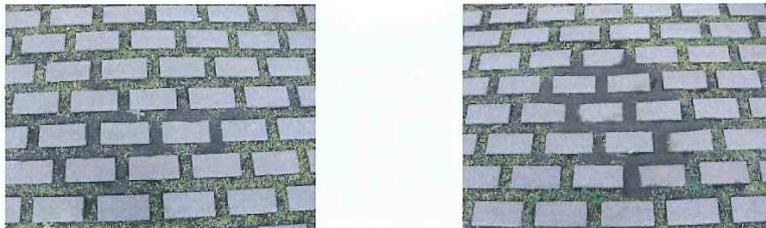
- ④ 出入口に隣接するA区画において、エンジン廃熱に対する枯損が発生したことから、エンジン廃熱対策に関する検討が必要であること。

エンジン廃熱による枯損
