2. 奥多摩周遊道路における舗装の凍上対策

Preventive Measures for Frost Heave of Pavement in Okutama Round Tour Road

技術支援課 田中 輝栄、峰岸 順一

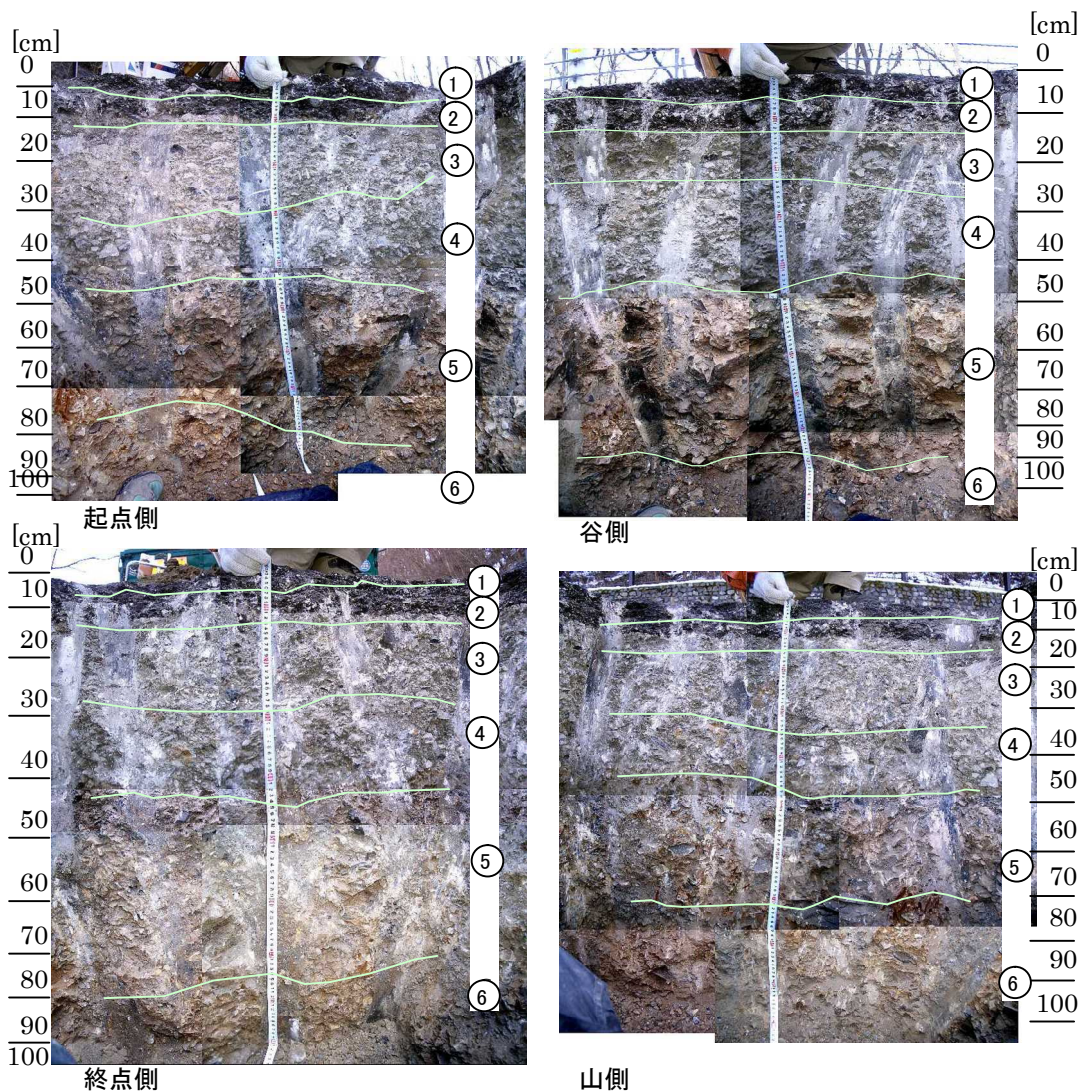
写真-1 開削箇所の断面写真

開削断面の特徴をみると、6 層に分けることができる。開削した箇所断面写真を写真-1、2 に示す。また、各層の目視による観察結果を表-1 に示す。

- ① 地表から深度 70cm 付近まで (③層、④層、⑤層) 凍結しており、著しく硬い (ハンマーのピックで削るのも困難な程度)。ブレーカーの爪あとが残る。
- ② 深度 70cm 付近以深 (⑥層) も開削底部まで凍結しているが、やや軟質になる (ハンマーのピックで削ることができ、力を込めれば土塊を手で変形させることが可能な程度)。
- ③ 深度 50cm 程度以深 (⑤層、⑥層) の凍結部には、氷の粒が見られたり、薄いフィルム状の氷が礫にはり付いていたりする。ただし、氷の層や氷の塊など

は見られない。

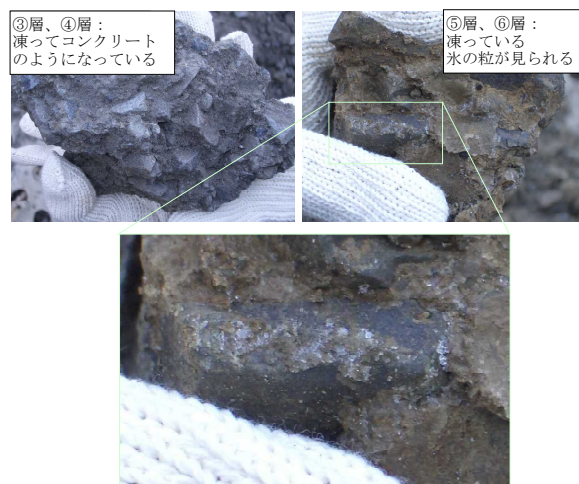
写真-2 開削箇所断面の部分拡大状況

層	層を構成するもの	凍結・凍上の状態
①層	・密粒度アスファルト混合物 (表層部分)	・境界に水平クラックが見られる。
②層	・粗粒度アスファルト混合物 (基層部分)	(①層と②層の厚さは10cm程度)
③層	・よく締め固められた礫質土。 ・暗灰色。 ・礫と粘土分が多い。 ・礫φ max30mm。 ・粘板岩、砂岩、チャート。(上層路盤部分)	・凍結して硬い。
④層	・③層とほぼ同様の土砂からなる礫混じり砂質土。 ・細礫、砂分が多い。 ・粘土分含む。 ・暗灰色を呈す。(下層路盤部分)	・凍結して硬い。
⑤層	・砂岩礫の多い風化岩層。 ・風化により黄褐色を呈す。 ・粘土塊を含む。 ・黒色の粘板岩礫を少量含む。 ・礫φ max80mm。(路床部分)	・凍結して硬い。 ・凍上し、氷の粒が見られる。
⑥層	・地山の風化岩をしきならしたものとみられる。(路床部分)	・凍結しているが、やや軟質。 ・凍上し、氷の粒が見られる。

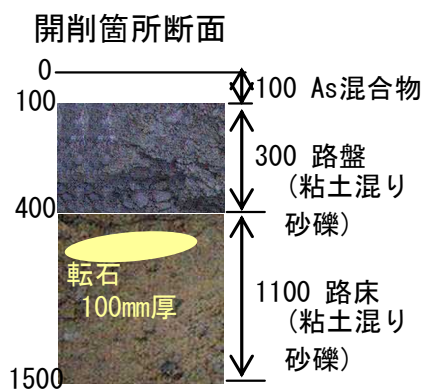
図一3 開削箇所断面

試料を採取した地点の断面を図-3 に、舗装構造を図-4 に示す。土の物理試験の試料は、6 地点から 8 試料を採取した。試験結果は、表-3 のとおりであった。

- ① 路床 1、2、3 の試料の粒度は、細粒分が 20% 以上である。
- ② 路床 4 の試料の粒度は、細粒分が 5% 程度で、路床 1、2、3 の試料より少ない。

- ③ 路床6の試料の粒度は、細粒分が15%程度であり、路床1、2、3の試料より少ないが、路床4の試料より多い。
 - ④ 路盤1、2の試料の粒度は、路床1、2、3の試料より細粒分が少ないが、凍上抑制層用の材料として適する道路用砕石材料M-40、C-40の粒度範囲よりも細粒分が若干多い。
 - ⑤ 路盤4の試料の粒度は、細粒分が10%未満で、最も細粒分が少ない。
 - ⑥ 路床1、2、3、路床6の試料の自然含水比は、10%以上と高い。
 - ⑦ 路床4の試料の自然含水比は、4%程度と低い。
 - ⑧ 路盤1、2、4の試料の自然含水比は、5%程度と低い。
- (2) 採取試料の凍上試験結果
- 10.40km 地点 (No.3 開削調査地点) および 10.32km 地点の路床における採取試料の凍上試験結果は、表一4に示すとおりである。

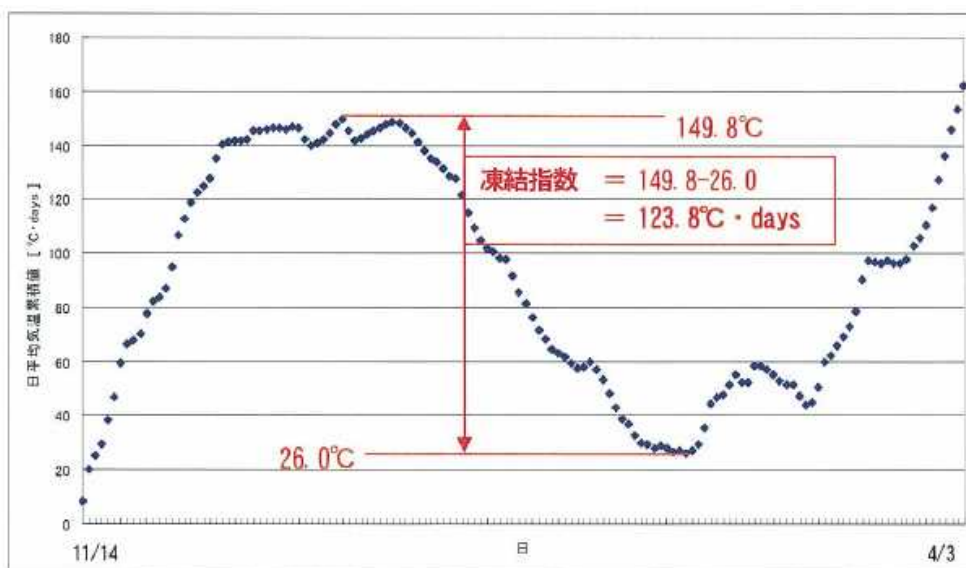
図-5 10.40km 地点における日平均気温累積値
(期間 2003 年 11 月 14 日～2004 年 4 月 3 日)

- ① 平成 15 年度 10.40km 地点 (No.3 開削調査地点) における凍結指数は、図-5 に示すとおり、123.8 °C・days であった。
- ② 平成 16 年度 10.40km 地点 (No.3 開削調査地点)、10.69km 地点 (No.4) における凍結指数は、測定開始日時点で既に深度 50cm までが凍結するほど気温が低下しており、日平均気温累積の極大値を得ることができなかつたため、凍結指数は不明であった。

- ② F_{max} については、以下の理由により、F_{max}=Fe と仮定した。
- 過去 10 年間の現地の気温データがない。
 - 気象庁公開の最寄観測点「小河内」(図-1 参照) のデータは、日平均気温の累積値に、極大値および極小値が現れないため、不適切である。
 - 「都民の森」(図-1 参照) の気温データは、月ごとの集計だったため、使用不能である。
 - 「山のふるさと村」(図-1 参照) の気温データは、日平均気温の累積値に極大値および極小値が現れるものの、調査地との標高差 400m 強の影響が明らかだったため、理論最大凍結深さの計算に使用することは望ましくない。
- ③ ①および②と、表-5 より、理論最大凍結深さ D_{max} =158cm であった。

④ 本調査地は、凍結指数が 500 °C·days 以下の地域に相当するため、置換え深さは、理論最大凍結深さ 158cm の 70～100%、すなわち、110cm～158cm の範囲から 110cm とした。

⑤ 結果、試験施工の構造は、表層（再生密粒度アスファルト混合物）5cm、基層（再生粗粒度アスファルト混合物）5cm、上層路盤（RM-40）15cm、下層路盤（RC-40）15cm、凍上抑制層（切込み砕石）70cm の合計厚さ 110cm とし、平成 17 年度に施工した。
