### 3. RC 床版薄層増厚補修工法の水張り条件下での疲労耐久性（その 2）

#### Fatigue Durability of Thin Layer Thickening Repair Method for RC Slabs under Water Filling Conditions (Part. 2)

（公財）東京都道路整備保全公社道路部土木技術課 小作 好明、安藤 哲明

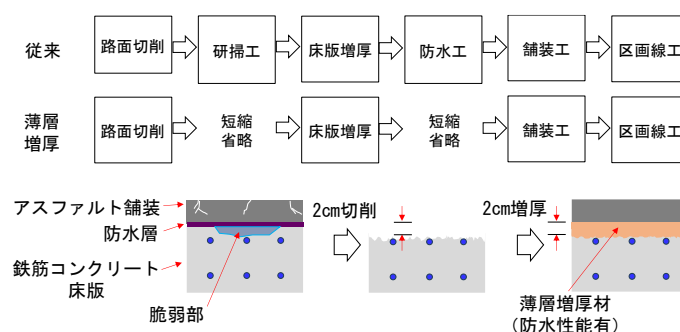
図一 1 薄層増厚工法の概要

当センターで検討している薄層増厚工法の概要を図一 1 に示す。翌朝に交通開放の必要がある夜間工事では施工時間に制約があるため、時間短縮を念頭においた方法を検討する必要がある。そこ

で、検討する薄層増厚工法では、鉄筋コンクリート床版とアスファルト舗装の間の防水層をなくし、防水機能を付加したコンクリート系の薄層増厚材を防水材料として機能させることにより、防水工を省略して施工時間の短縮を図ろうとするものである。また、ショットブラストなどによる既設床版上面の研掃工も省略し、施工時間をさらに短縮させるものである。

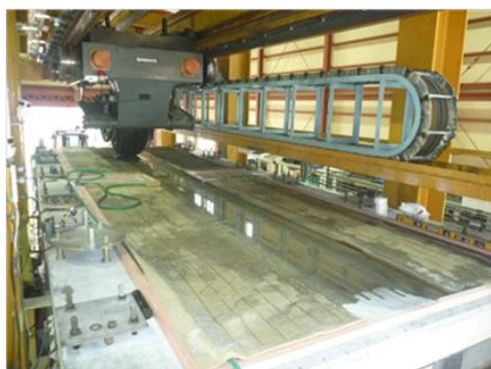
写真-1 輪荷重走行疲労試験の様子  
(水張条件)

輪荷重走行疲労試験（以下、走行試験という。）の様子を写真一 1 に示し、走行試験の概要図を図一 2 に示す。床版試験体 2 体を主桁上に連続して配置し、床版試験体同士の接触面には 5mm のゴム板を挿入し、合わせ面としている。この走行試験では床版試験体の中央部をタイヤが約 6.5m の範囲で往復を繰り返して走行する。床版試験体の上面にはアスファルト舗装を施工しておらず、床版

試験体に直接タイヤからの荷重が作用する。走行荷重は、旧道路橋示方書における設計荷重の約 2 倍の 160kN 一定としている。

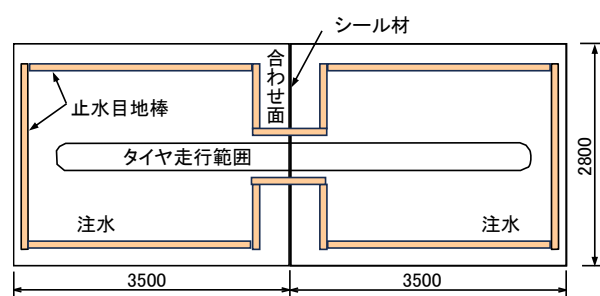
図-3 水張条件の水張の方法

水張条件での水張の方法を図-3 に示す。水張条件の場合、床版試験体の上面にプラスチック製の目地棒を額縁状に接着剤で設置し、水を堰き止めた。床版試験体の合わせ面には漏水を最小限にするため止水用シール材を充填した。また、床版下面にビニールシートを設置して漏水を集水した。走行試験では、水道水を 1 日 1～2 回約 20ℓ 注水して常に水張状態となるようにした。

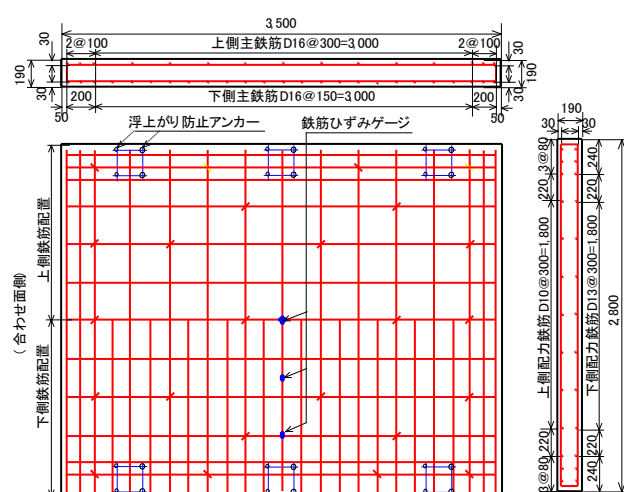
図-4 床版試験体の形状寸法（母材）

床版試験体の形状寸法と配筋図を図-4 に示す。床版試験体は、橋軸方向の長さ 3.5m、橋軸直角方向の幅 2.8m（支間長 2.5m）、床版試験体の厚さ 19cm とした。床版試験体を製作する際には、床版の中央の鉄筋にひずみゲージを取り付け、鉄筋ひずみの計測ができるようにした。

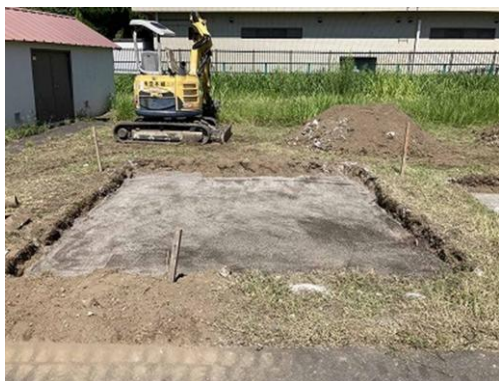
写真-2 掘削状況 (薄6の場合)

床版試験体の切削については、切削機の移動をしやすいするため、野外のヤードにおいて土を約20cm掘り下げ、厚さ19cmの床版試験体をその掘削箇所に埋め込み、地表面と切削面の高低差をなくした。その後、切削機を走行させて約2cm切削し、その上に薄層増厚を施工し元の床版厚と同じ19cmにした。床版試験体の加工の様子を写真-2から写真-9に示す。

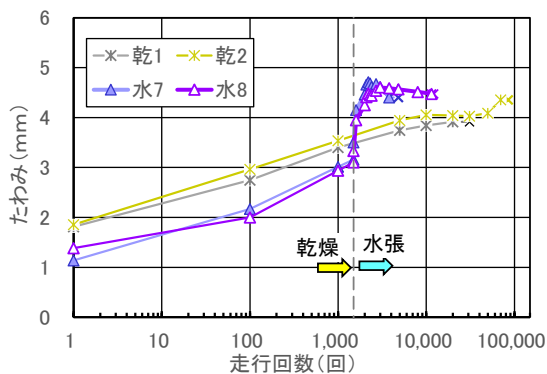
図-5 たわみの推移

図-5 に乾 1、乾 2、水 7、水 8 の無補強の場合のたわみの推移を示す。水 7 と水 8 では、乾燥条件から水張条件に切り替えた走行回数 1500 回から急速にたわみの値が増加するようになり、水張条件では、乾燥条件に比べて耐久性が低下しやすいことが見て取れる。水張条件では、たわみ量が一度ピークに達した後、たわみ量が減るという現象がある。これはひび割れが進行していくと床版試験体の形状が折れ曲がった変形から丸みを帯びた変形になっていくためではないかと推測している。また、走行回数 1500 回に着目すると、水張条件のたわみ量は、乾燥条件に比べて大きくなっていることから、水分を含んだ床版試験体は、たわみやすくなることが考えられる。なお、図-5 に示したたわみ量は、図-6 に示すように床版試験体のほぼ中央の位置で測定した値である。

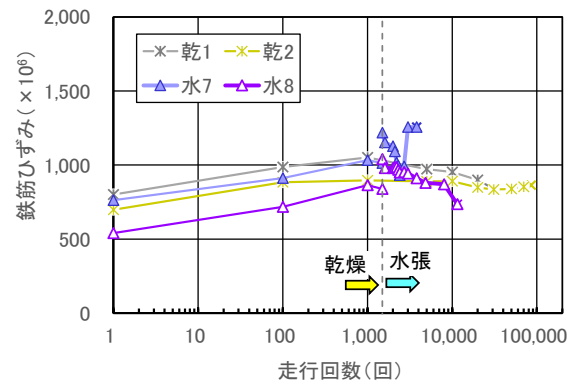
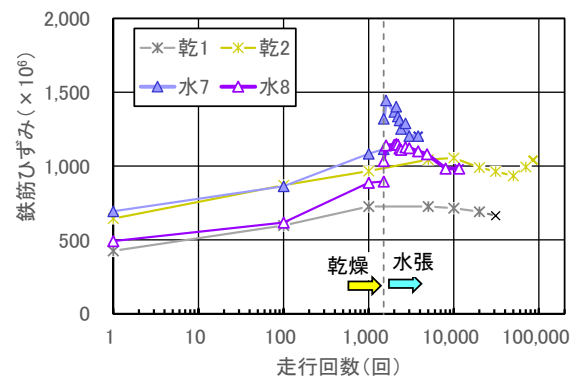
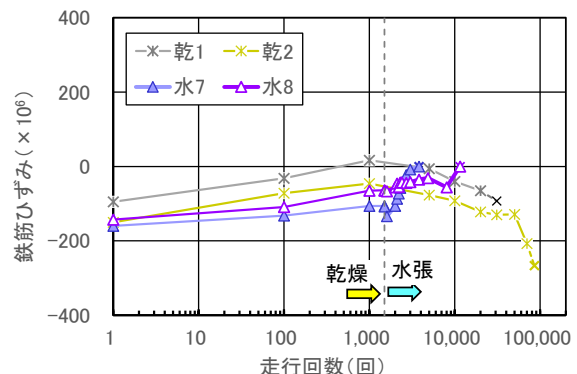
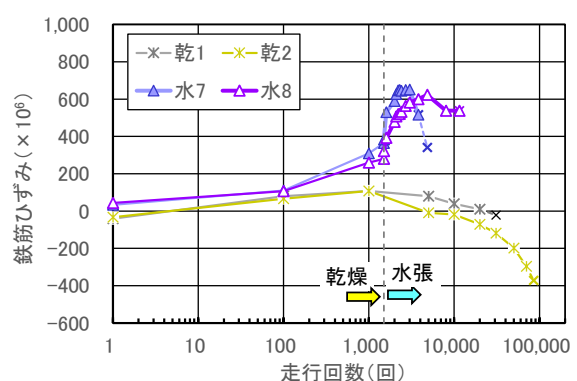
図-7 から図-10 に床版試験体中央位置において 160kN の荷重をかけた場合の下側主鉄筋、下側配力鉄筋、上側主鉄筋、上側配力鉄筋に貼り付けたひずみゲージによるひずみの測定値を示す。乾

燥条件から水張条件に切り替えた走行回数 1500 回を境に鉄筋ひずみの挙動が乾燥条件とは異なるようになる。

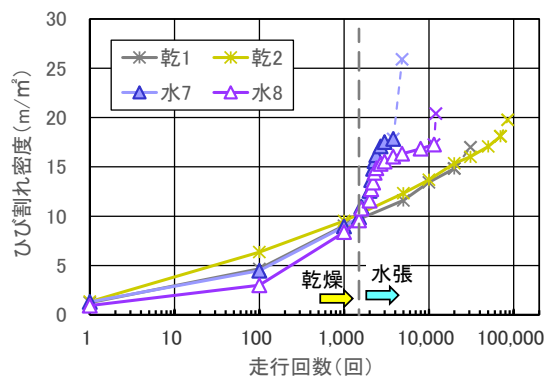
図-11 下面ひび割れ密度の推移

図-11 に床版試験体の下面における格子密度法によるひび割れ密度を示す。乾燥条件から水張条件に切り替えた走行回数 1500 回を境に水 7、水 8 のひび割れ密度の増加速度が乾 1、乾 2 に比べて大きくなる。

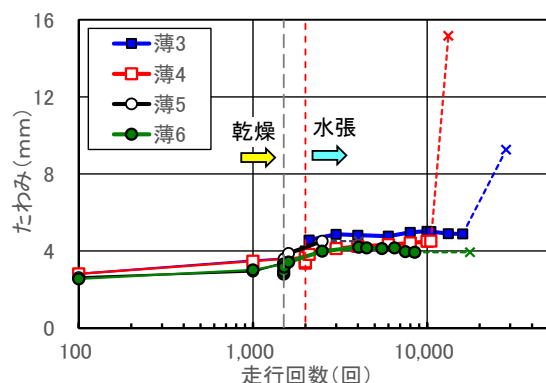
図-12 たわみの推移

図-12 に床版試験体を 2cm 切削し、切削部 2cm の上層部分に薄層増厚材を施工した薄 3、薄 4、薄 5、薄 6 のたわみの推移を示す。水張条件での薄 3、薄 6 では、たわみ量が一度ピークに達した後、たわみ量が減るという現象が見られる。なお、図中の破線と×印は、破壊走行回数を明示するために表示したものである。薄 3 と薄 4 の場合、床版試験体が破壊した後の値、その他のケースではひとつ前のたわみ量値として図示しているため参考値扱いである。

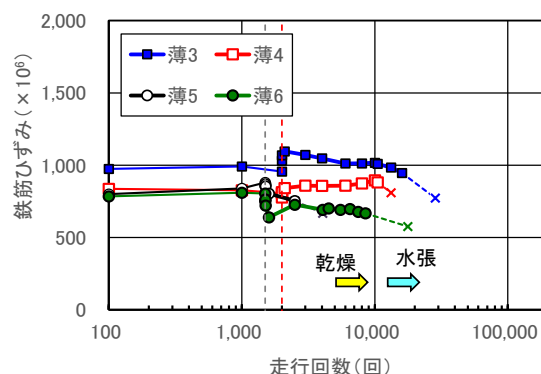
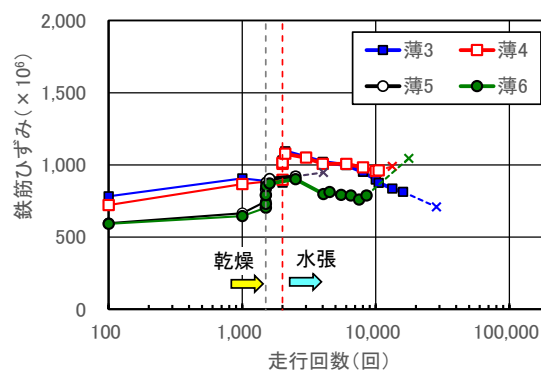
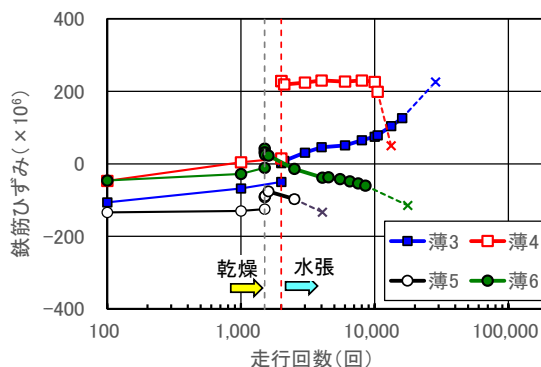
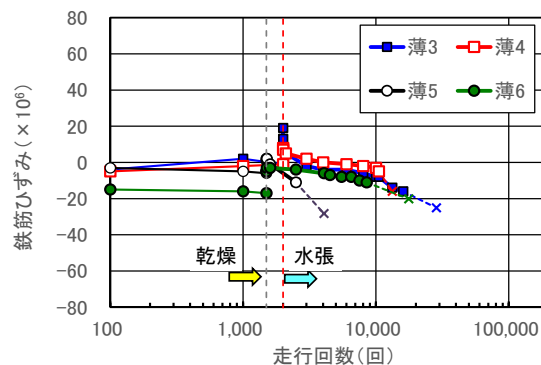
図-13 から図-16 に床版試験体中央位置において 160kN の荷重をかけた場合の薄 3、薄 4、薄 5、薄 6 の下側主鉄筋、下側配力鉄筋、上側主鉄筋、上側配力鉄筋に貼り付けたひずみゲージによるひ

ずみの測定値を示す。同じく、図中の破線と×印は、破壊走行回数を明示するためであり、破壊前 2 データからの推定値であるため参考値扱いである。

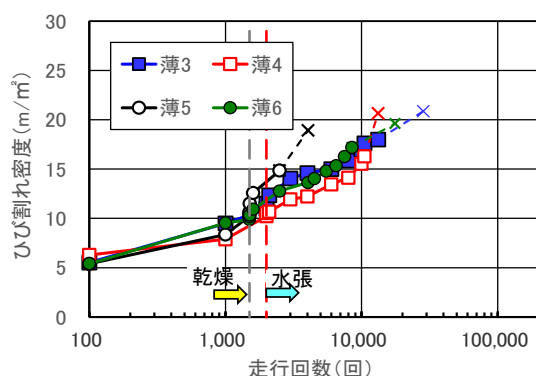
図-17 下面ひび割れ密度の推移

また、図-17に薄3、薄4、薄5、薄6における床版試験体の下面における格子密度法によるひび割れ密度の推移を示す。

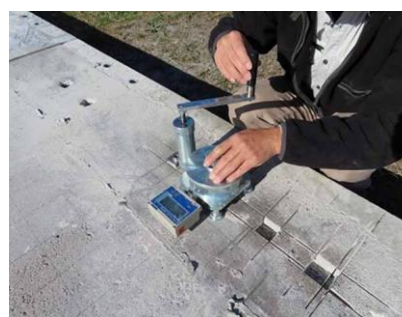
写真-9 接着強度試験の状況

表-8に建研式による接着強度試験の結果を示す。また、写真-9に接着強度試験の状況、写真-10に接着強度試験後の採取試料の例を示す。上面4cm×4cmの四角柱になるように床版試験体において切り込みを入れて接着強度試験を実施した。切り込み不良や測定ができなかった場合は表中に値を記入しなかった。この表における材齢の日数は、薄層増厚施工後からの日数である。材齢10日以下の接着強度(N/mm²)は、走行試験を実施する前に走行に影響しない床版端部において切り込みを入れて接着強度試験を実施した。材齢70日以上の場合は、走行試験で破壊した床版試験体のうち、損傷がないと思われる箇所で行った。

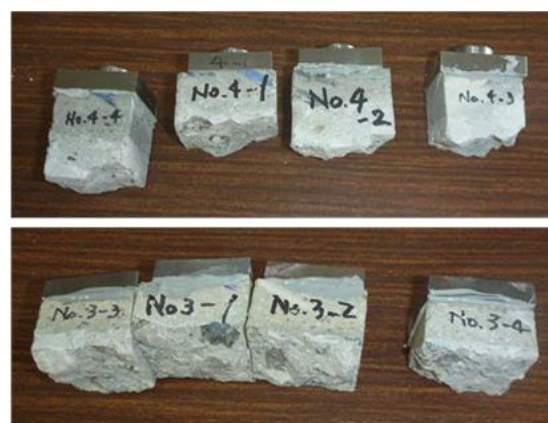
写真-10 接着強度試験後の採取試料の例

薄3、薄4の場合、引張による破断面はすべて母材の位置になった。薄5では薄層増厚を施工する際に増厚材と母材の間に接着材を塗布しているが、接着部で引張による破断があった。薄5の場合、接着部での接着強度が母材よりも低い0.83N/mm²、0.70N/mm²といった値があり接着強度が小さかった。

薄6の場合は増厚材と母材の間にもともと接着材を塗布しておらず、接着部での破断があるが、ウォータージェットで下地処理をしており母材と増厚材が一体化したため接着強度は母材と同等の値となっている。

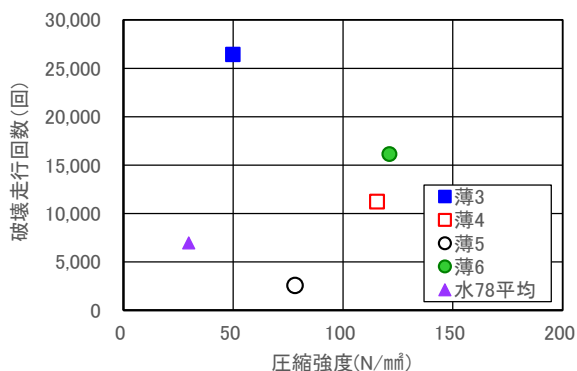
図-18 圧縮強度と破壊走行回数

図-18に増厚材の圧縮強度(材齢28日)と破壊走行回数(水張後)の関係を示す。条件を水張条件として比較するため、縦軸の破壊走行回数は、切削・増厚施工し、水張条件に切り替えた時点を0回とし、破壊走行回数(総数)から予備載荷走行回数(1500回または2000回)を差し引いた値で

ある。また、図中の水 78 平均とあるのは、水 7 と水 8 では切削・増厚の加工はしていないが、上面 2cm は母材の圧縮強度とし、破壊走行回数は水 7 と水 8 の平均値を示している。圧縮強度は薄 3 が最も小さく、薄 4 と薄 6 の圧縮強度が大きくなっており、薄 5 はそれらの中間である。破壊走行回数と上面 2cm の増厚材の圧縮強度は無関係のようである。

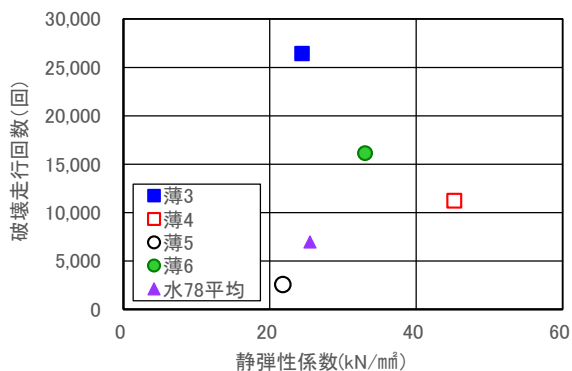
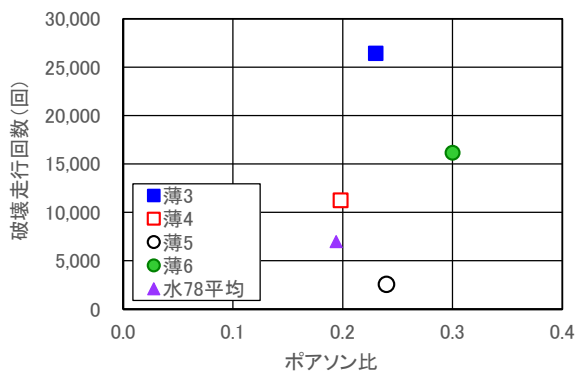
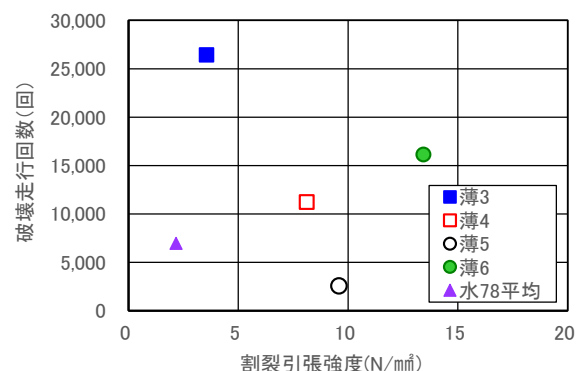
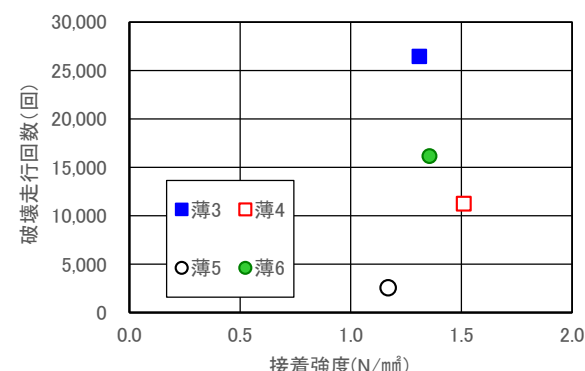
図-19 から図-22 に増厚材の静弾性係数(材齢 28 日)、増厚材のポアソン比(材齢 28 日)、割裂引張強度(材齢 28 日)、接着強度と、破壊走行回数(水張後)の関係を示す。いずれの場合も破壊走行回数と上面 2cm の圧縮強度は無関係のようであり、いずれの場合も相関性はないものと考えられる。

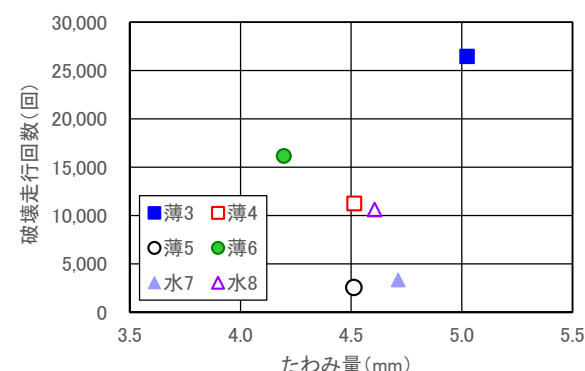
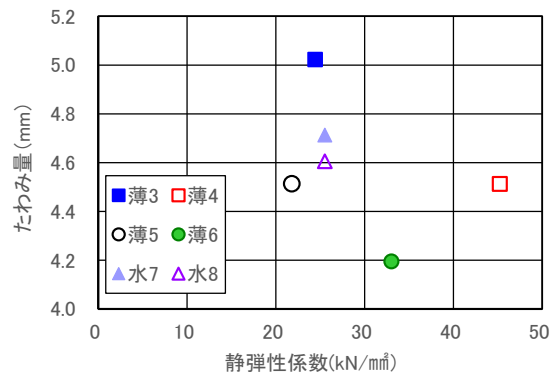
図-23 にたわみ量と破壊走行回数(水張後)の関係を示し、図-22 にたわみ量と静弾性係数の関係を示す。ここでのたわみ量は走行試験で得られたたわみ量の最大の値である。いずれの場合も相関性はないものと考えられる。

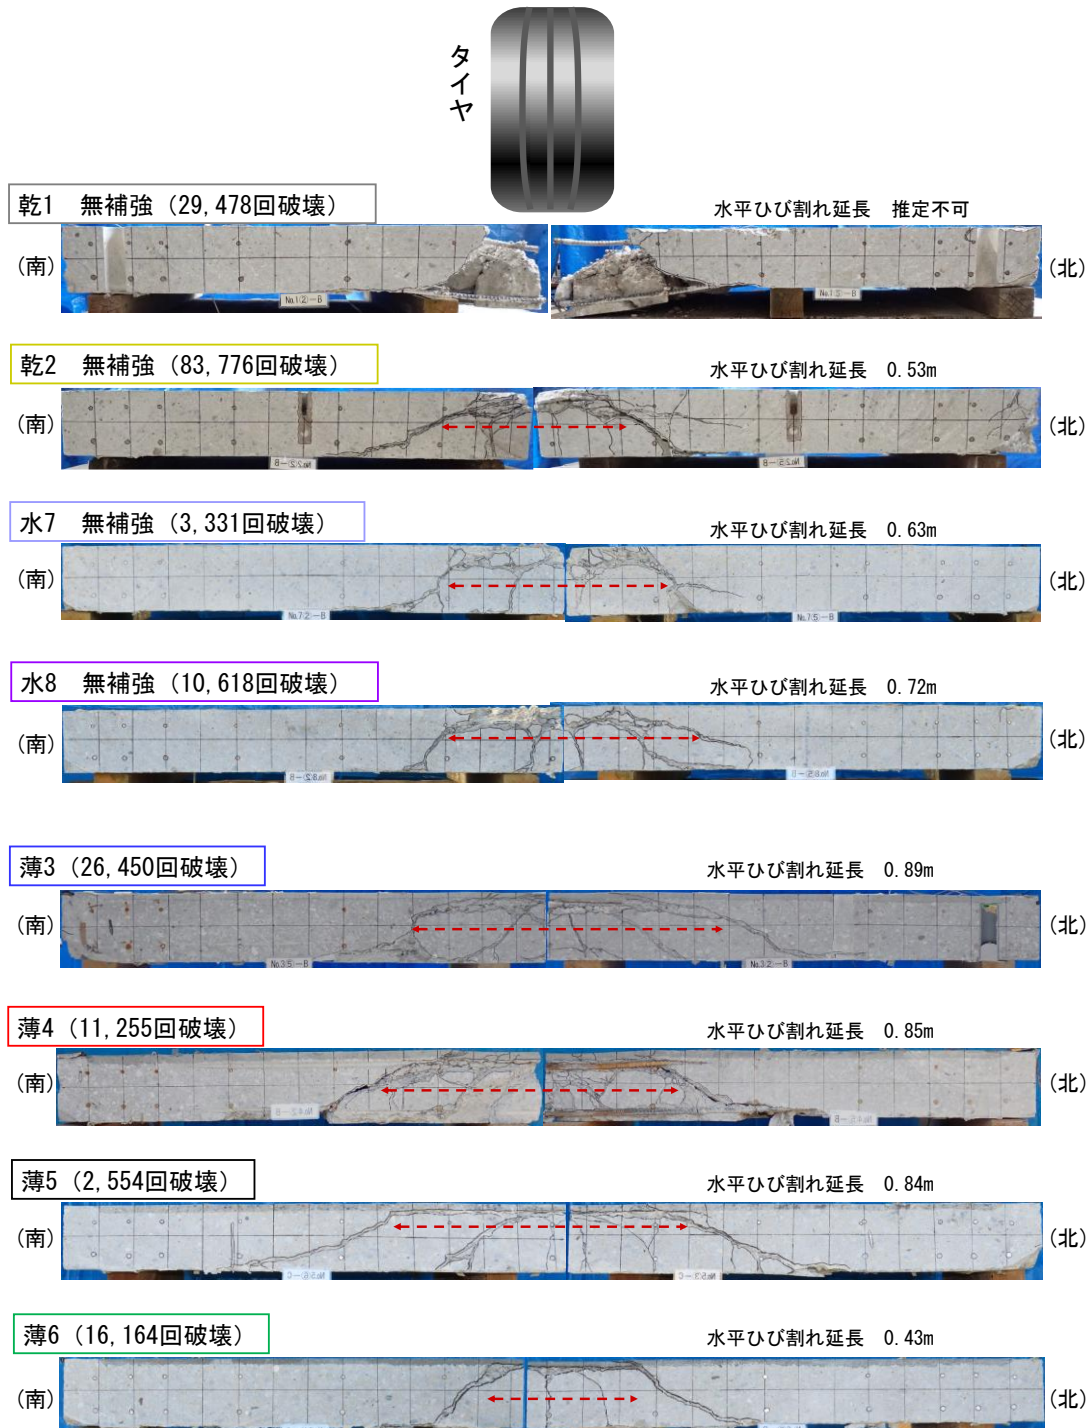
写真－11 橋軸直角方向の切断面

写真－11 に走行試験で破壊した床版試験体の橋軸直角方向の切断面写真、写真－12 に橋軸方向の切断面写真を示す。この写真は方向を統一するため、角度や大きさ調整、反転など行っており、写真上の文字が鏡文字になっている場合がある。記載の破壊走行回数は、施工・水張後の破壊走行回数である。また、切断面の写真では水平ひ

び割れの延長を記載している。

乾1、乾2、水7、水8の無補強の場合、乾燥条件と水張条件の両条件ともに上側鉄筋下側の水平ひび割れより上で土砂化している。薄層増厚を施工した薄3、薄4、薄5、薄6の場合は、増厚材が壊れにくいこともあり、上側鉄筋下側の水平ひび割れより上の位置で土砂化しているのは共通している。水平ひび割れは上側鉄筋に沿っている場合と薄層増厚材と母材の接合部で剥離している場合がある。土砂化している場合は上側鉄筋に沿ったひび割れと接合部のひび割れは混在している状態になる。鉛直方向のひび割れは、下側鉄筋に繋がるようである。

破壊走行回数が最も多かった薄3では上側鉄筋下側の水平ひび割れがきれいに確認できる。破壊走行回数が多い場合のひび割れ形態と考えられ、上側鉄筋上側と下側の水平ひび割れが進展し、土砂化が進んだ上で押し抜きせん断破壊に至ったものと推察している。ただし、薄3の場合、浸透型防水材があり、その効果が追加されている可能性があり、他のケースとは異なることに留意する必要がある。

一方、破壊走行回数が最も少なかった薄5では、上側鉄筋下側の水平ひび割れが少ないことが確認できる。薄5の場合、薄層増厚と母材の接着強度が小さかったことにより、上側鉄筋上側の水平ひび割れが進展し、土砂化が進まないまま早期

に破壊に至ったことが推察され、母材との一体化が極めて重要であることが改めて確認できる。

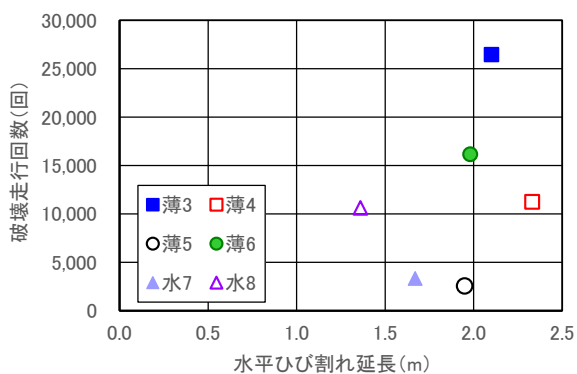
図-25 水平ひび割れの延長と破壊走行回数 (橋軸方向)

図－25 と図－26 に切断面調査で観察した橋軸方向と橋軸直角方向の水平ひび割れの延長と施工・水張後の破壊走行回数の関係を示す。破壊走行回数は水平ひび割れの延長とは無関係のようである。切断面を観察すると、すべてのケースにおいて上側鉄筋上側の水平ひび割れ、上側鉄筋下側の水平ひび割れ、下側鉄筋に繋がる鉛直のひび

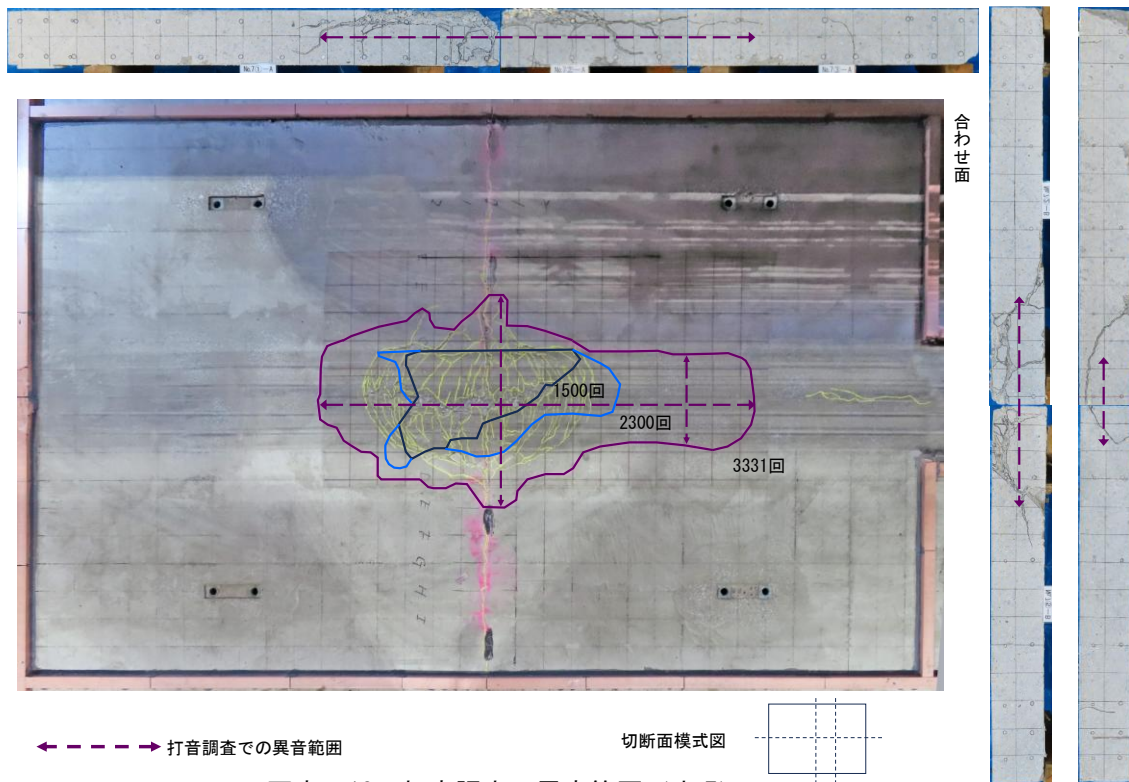
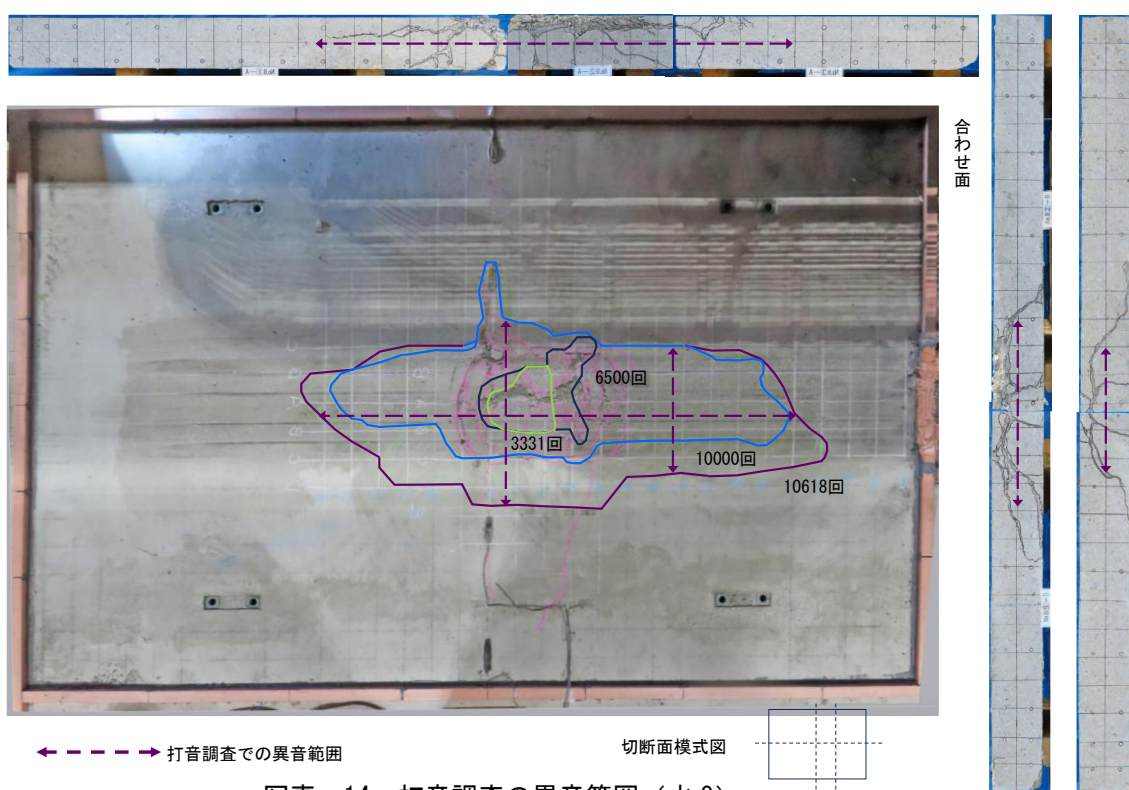
写真-13 に水7の打音調査による異音範囲を記入した写真、写真-14 に水8の打音調査による異音範囲を記入した写真を示す。

写真上に記載した回数は施工・水張後の走行回数である。打音調査は、水7と水8のみ実施しており、その他のケースでは打音調査をしていない。打音調査では、床版試験体の上面をハンマーで叩き、異音の範囲をチョークで記入するようにした。床版試験体が破壊した後も打音調査をおこない、その後、床版試験体を切断し、ひび割れ状況を観察した。切断面において斜めに入っているひび割れは、打音調査の異音範囲から外れていることから、斜めのひび割れは打音調査で判別ができないようである。

打音調査での異音範囲のうち、切断面の測線で異音範囲の延長を読み取り、測定線を同じにして比較した。切断面で観察した水平ひび割れの延長を真値として打音の異音の延長を比較すると必ずしも一致しない。これは、水平ひび割れが存在せず表面状態が悪く異音となる場合と、水平ひび割れが存在するにもかかわらず、打音で判別できない場合の二つ場合がある。

1500 回、2300 回、3331 回と異音の範囲が拡大しており、水 8 の場合、3331 回から 10618 回まで異音範囲が拡大している。しかし、水 8 では異音範囲の拡大速度が遅くなっていた。つまり、水 7 の方が異音範囲の拡大速度が速く、水 8 では遅く

なっている。水平ひび割れと異音の範囲は必ずしも一致はしないが、異音の範囲が水平ひび割れに相当すると考えれば、破壊走行回数は、水平ひび割れの長さではなく、水平ひび割れの進展速度に関係し、水平ひび割れの進展速度が速い場合に破壊走行回数が少なくなり、水平ひび割れの進展速度が遅い場合に破壊走行回数が増えることが推察される。薄 3 の場合の切断面では接着部と上側鉄筋下側の水平ひび割れがはっきりしており、ひび割れが形成されるまでに時間を要したことが考えられ、浸透型防水材料が水平ひび割れの進展を遅くした可能性がある。薄 5 の場合は接着部の水平ひび割れが顕著であり、接着部が弱かったため、水平ひび割れの進展速度が速かったことが考えられる。上側鉄筋の上側下側の水平ひび割れの進展速度を遅らせることが破壊走行回数の増加につながり、上側鉄筋の上側下側の対策が疲労耐久性の向上につながる可能性があると考えられる。
