7. 遮熱性舗装の施工前後における顕熱輸送量の観測

Field Observations of Sensible Heat Flux before and after Paving of Solar Heat-blocking Pavement

技術支援課 小作好明、松村真人、市川吉洋

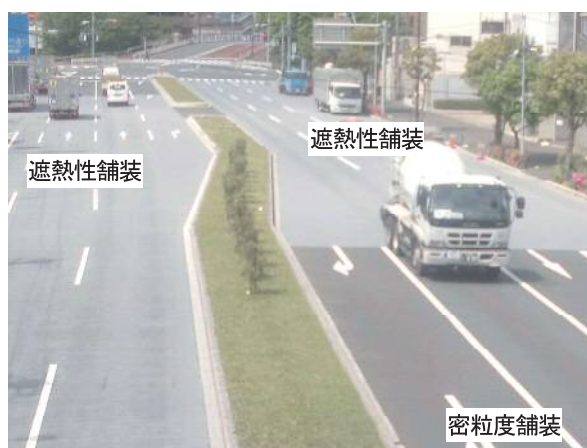
写真-2 観測箇所（遮熱性舗装 施工後）

写真-1 と写真-2 に遮熱性舗装の施工前と後での観測箇所を示し、図-1 に遮熱性舗装の施工前、図-2 に遮熱性舗装の施工後の観測位置を示す。施工前の舗装種別は密粒度舗装のみであり、遮熱性舗装施工後は、

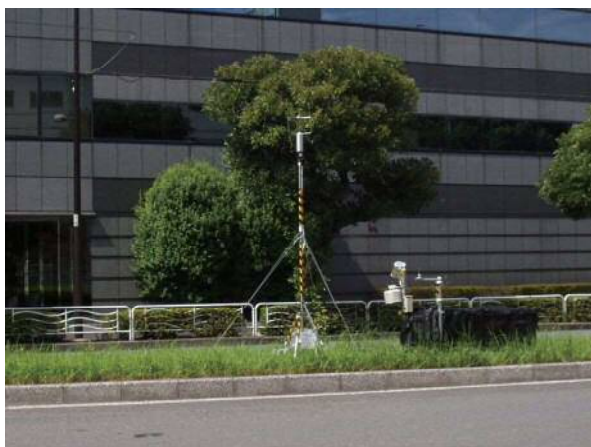
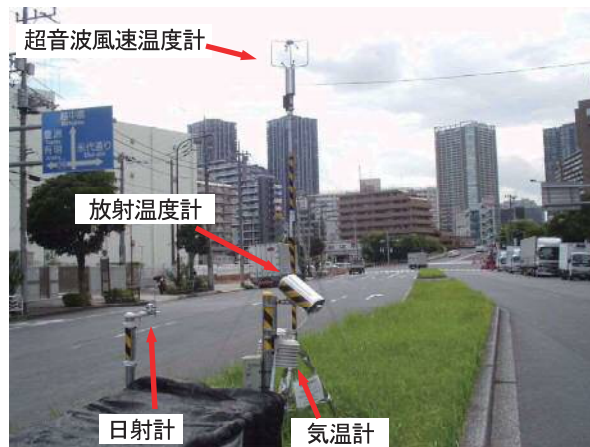
写真-3 観測状況

写真-4 観測状況

行った。写真-3、写真-4 に観測状況、図-3 に観測の模式図を示す。図-2 において観測箇所を追加しているのは、遮熱性舗装施工後に密粒度舗装の表面温度を観測するためである。舗装表面温度は斜め方向から放射温度計で観測した。日射量、舗装表面温度、気温は1分間隔で記録し、10分平均値にしてから整理した。

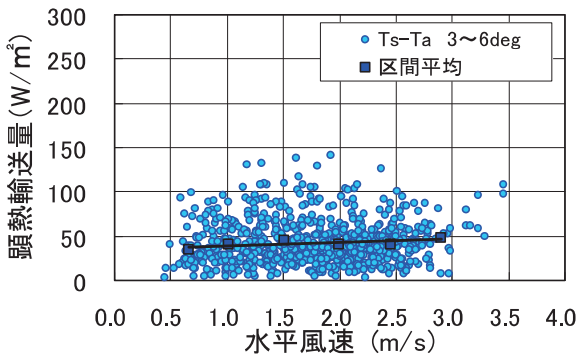
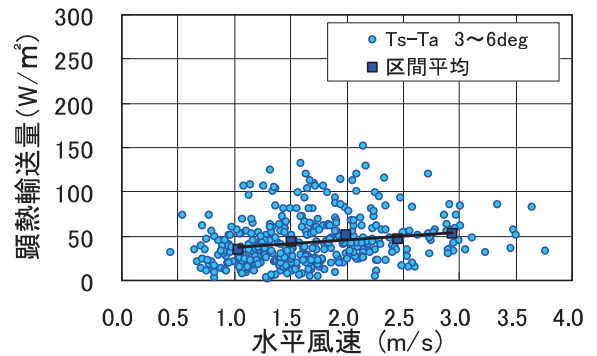
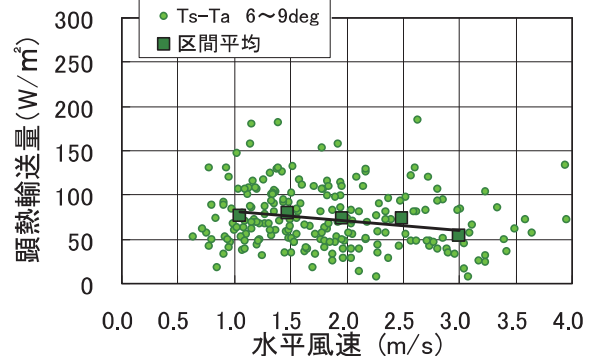
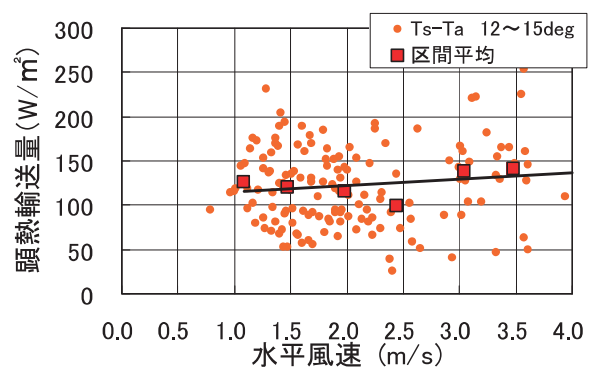
図一6 水平風速と顕熱輸送量
(2012年 施工前 密粒度舗装)

図一7 水平風速と顕熱輸送量
(2014年 施工後 遮熱性舗装)

図一8 水平風速と顕熱輸送量
(2012年 施工前 密粒度舗装)

図一9 水平風速と顕熱輸送量
(2014年 施工後 遮熱性舗装)

図一10 水平風速と顕熱輸送量
(2012年 施工前 密粒度舗装)

図一11 水平風速と顕熱輸送量
(2014年 施工後 遮熱性舗装)

一般に、地表面温度 T_s と気温 T_a の温度差が大きいほど顕熱は多くなり、また、風速が大きい場合、大気の混合が促進されて、風速が大きいほど顕熱は多くなるとされている。地表面温度 T_s と気温 T_a の温度差と水平風速という二つの要素があるので、温度差 $T_s - T_a$ を固定するため、温度差 $T_s - T_a$ を3度刻みにデータを分類してから、水平風速と顕熱輸送量を整理した。水平風速と顕熱輸送量の関係の一例を図-6から図-11に示す。温度差 $T_s - T_a$ を3度刻みにして区間平均値も示した。遮熱性舗装施工前の2012年では、地表面温度 T_s は、密粒度舗装での放射温度計による値であり、遮熱性舗装施工後の2014年では、遮熱性舗装での放射温度計による値である。ただし、降雨の場合と、降雨の影響で路面が湿っているようなデータは除いている。また、データ数が10個未満の場合は、区間平均値を算出していない。なお、温度差 $T_s - T_a$ で用いる気温 T_a は、中央分離帯に設置した観測高さ85cm程度の自然通風式気温計の値を用いた。

図-6から図-11に示すように、密粒度舗装、遮熱性舗装、いずれの場合でも、水平風速が大きいほど顕熱輸送量が大きくなるという傾向はなく、水平風速と顕熱輸送量にほとんど相関性がない。これは、車両によって強制的に鉛直方向の混合が促進され、水平風速と顕熱輸送量に関係がなくなったためと考えている。

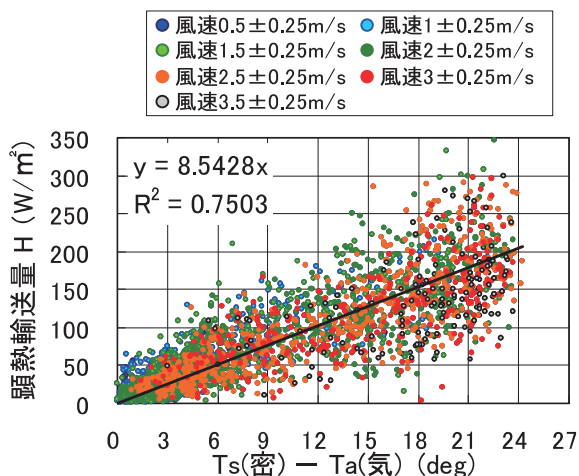
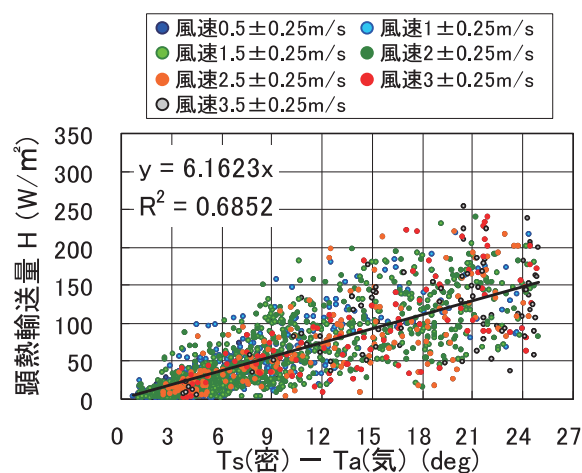
図-14 温度差 $T_s - T_a$ と顕熱輸送量
(遮熱性舗装 施工前)

図-15 温度差 $T_s - T_a$ と顕熱輸送量
(遮熱性舗装 施工後)

図-14と図-15に舗装表面温度 T_s と気温 T_a の温度差 $T_s - T_a$ と、顕熱輸送量 H の関係を示す。ただし、施工後の場合、遮熱性舗装であるため舗装表面温度が低くなり、顕熱輸送量を同じ条件で比較ができなため、遮熱性舗装を施工していない場合を想定した密粒度舗装の舗装表面温度とし、 T_s (密) とした。また、気温は T_a (気) と表示した。なお、降雨の場合と路面が湿って降雨の影響がありそうなデータは除いた。

図-14、図-15に示すように舗装表面温度 T_s と気温 T_a の温度差 $T_s - T_a$ が大きくなるにつれて顕熱輸送量 H が多くなる傾向があることが分かるが、データのばらつきは非常に大きいこともはっきりとしている。平均的にはどの程度の顕熱輸送量を削減しているのかを評価するため、原点を通過する近似直線を表示した。その傾きは遮熱性舗装の施工前で8.54、施工後で6.16である。舗装表面温度と気温の温度差と顕熱輸送量が平均的には比例すると仮定すれば、近似直線の傾きから $(8.54 - 6.16) / 8.54 \approx 0.28$ 、平均的には28%

程度、遮熱性舗装によって顕熱輸送量が少なくなっていることになる。

以前の結果と今回の結果から、遮熱性舗装によって路面温度を下げた場合、平均的には、5分の1から4分の1程度の顕熱を削減するのではないかと推察している。ただし、図-14、図-15からも分かるとおり、ばらつきが非常に大きい上での評価であり、観測箇所によっても評価が異なることは、留意する必要がある。
