16. 大雨により復活した台地の湧水・地下水についての水文学的考察

A Hydrological Study of Ground-water and Springs on Musashino-upland by the Heavy Rainfall

地象部 国分邦紀

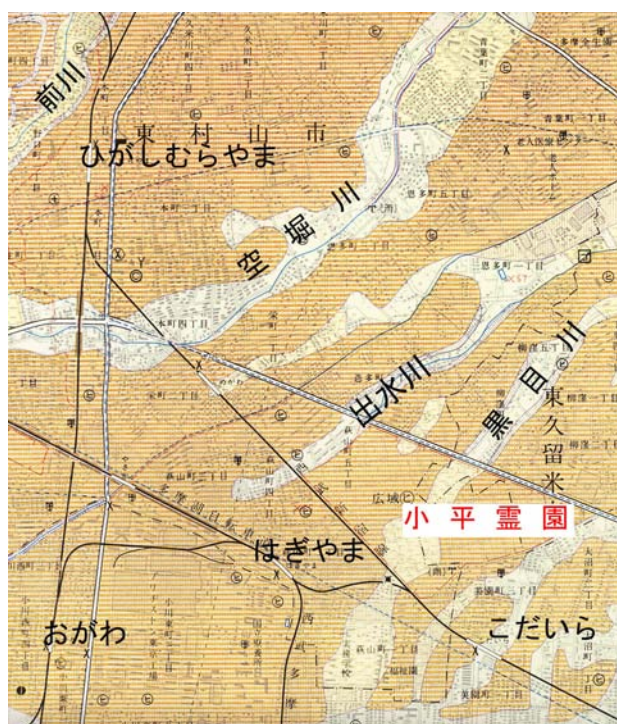
図—1 小平霊園付近の地形

る。ここは古多摩川の扇状地として形成され、その後上部を関東ローム層に覆われたとされるが、付近の台地上には谷状または長円形の浅い窪地が多数ある(図—1、図—2 参照)。対象地は、黒目川の上流部の浅い谷を盛土整地した地盤である。

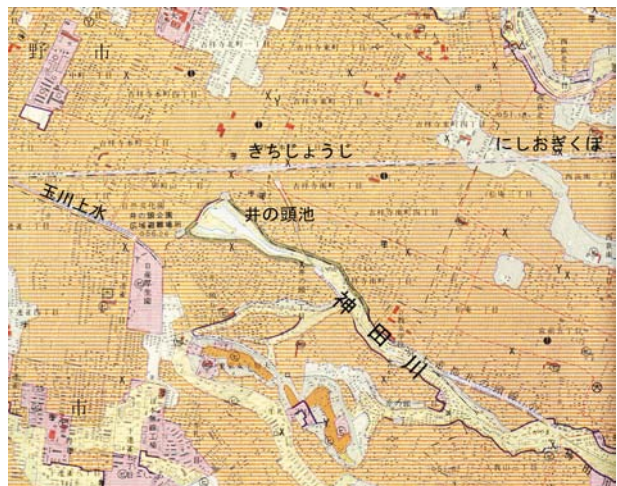
図—6 井の頭池付近の地形

井の頭公園は武蔵野台地の東部に位置する。この台地の標高約 50m の南北の線上には東に向かう開析谷の谷頭が多く、地下水が湧出して池をつくっている（図—6 参照）。石神井川の三宝寺池、石神井池、神田川水系の善福寺池、妙正寺池、井の頭池などがほぼ南北線上の谷頭に分布している。ここに湧水が多くみられるのは、武蔵野段丘はこの付近で勾配が緩くなり、段丘砂礫層を帯水層とする地下水が地下水面勾配が緩くなって湧出しやすいためと、貝塚は指摘している⁷⁾。

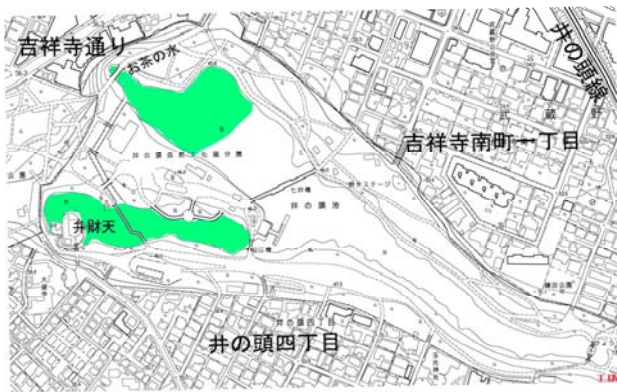
図—7 湧水が確認された部分（着色部）

また同時に10月28日には図—7に示す池西部の

お茶の水側と弁財天側において水質調査を実施した。調査は、池にボートを浮かべ、各池を基盤の目状に細かくメッシュ区分し、弁財天側池 20 点、お茶の水側池 27 点のポイントで簡易水質調査を行ったものである。水質調査項目は、pH、電気伝導度、濁度、水温、水深、池底の目視である。

①平成16年秋期の大雨で観測された湧水の顕著な湧き出し口は、池奥の弁財天側およびお茶の水側であった。またお茶の水側池の北側園路周辺にも数カ所、湧水が噴出した痕跡が見られた。このことから、井の頭池の本来の湧出口はお茶の水側と弁財天側の2箇所が存在することが明らかとなった。なお過去の地質調査などからも明らかのように、この二つの湧水とも、帯水層は武蔵野礫層である。

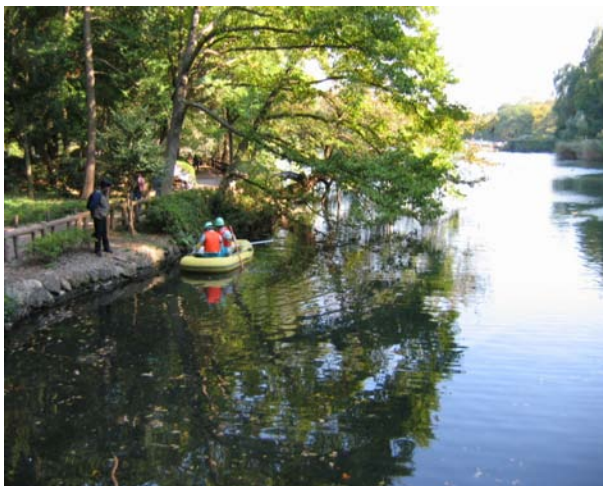
写真—2 湧水が復活した井の頭池

水質調査の結果の平均値は表—1 のとおりで極めて良好である。筆者も10月28日に現地を調査したが、池水が澄んで透明度も高いのに驚いた（写真—2）。

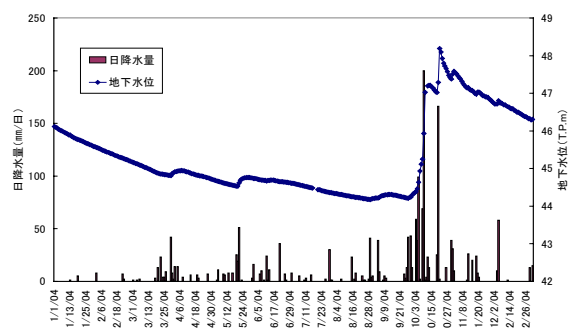
図—8 平成16年浅井戸水位（三鷹）

平成16年9月末からの雨は記録的な数字で、気象庁府中アメダスの昨年10月の降水量は785 mmである。図—8は池から約700m南西にある当所、三鷹浅井戸（深さ15m）の水位記録で、9月末から約半月の間に約4mも水位が上昇している。池水面標高はT.P.45.8m、園路標高も約T.P.45.6mであるから平成16年の場合、地下水位が池水位を上回るのは10月中旬～12月の約2ヶ月半である。

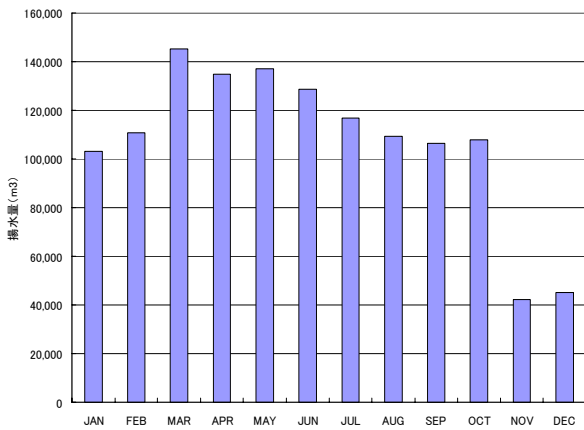
図—9 月別地下水揚水量（平成 16 年）

図—9 に示したのは、昨年、平成 16 年の月別池補給地下水揚水量である。池に自然湧水が復活した 11 月と 12 月は武蔵野市分の 4 本の揚水井戸を停止したので、この 2 ヶ月は例月揚水量の半分以下の揚水（約 1,400 m³/日）で済んだのがわかる。
