2. 遮熱性舗装及び保水性舗装の性能追跡調査結果

Follow-up result of Solar Heat-Blocking Pavement and Water Retaining Pavement

技術支援課 西岡佑介、峰岸順一

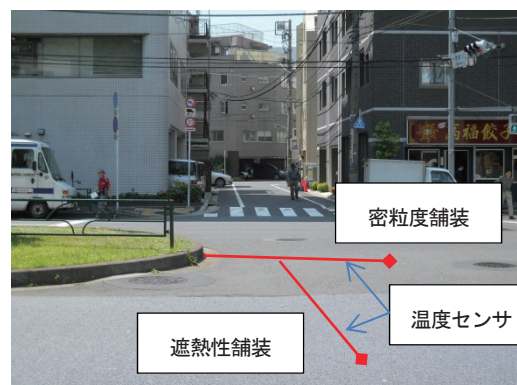
調査項目は、①路面温度、②気象(大気温、降水量)とした。路面温度低減性能を評価するため、温度センサ(サーミスタ)を舗装表面から 1cm 下に埋設し、路面温度の測定を行い、路面温度低減量を算出した。なお、温度センサは写真-1 のように、調査箇所毎に遮熱性舗装とその近傍の比較舗装(密粒度舗装または低騒音舗装)の 2 箇所埋設した。

写真-1 路面温度測定状況

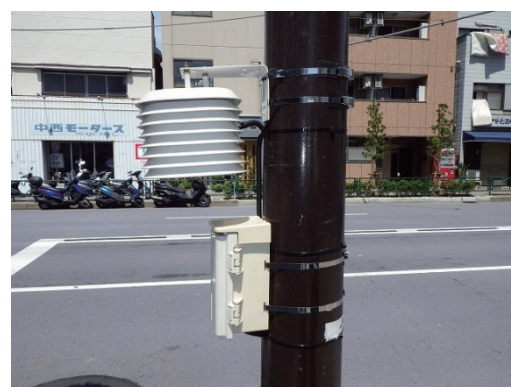
路面温度とあわせて路面から 1.5m の高さで大気温を測定し(写真-2)、その他降雨量と日射量の測定を一部の調査箇所にて実施した(写真-3、4)。なお、測定頻度は 10 分間毎の連続測定とし、測定期間は路面温度が最も高くなると考えられる 7 月から 9 月と

写真-2 大気温度測定状況

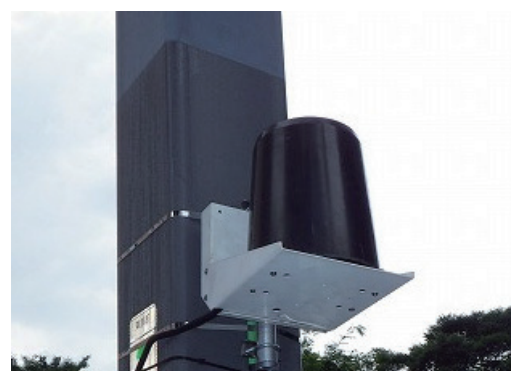
写真-3 雨量測定状況

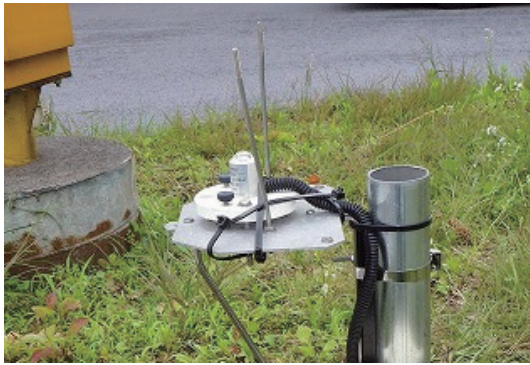
写真-4 日射量測定状況

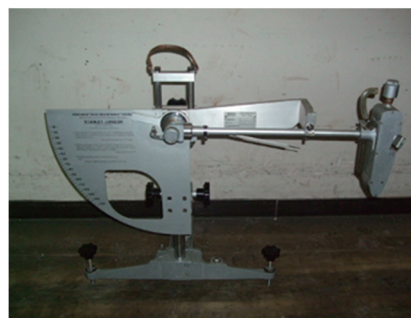
に、振り子式スキッドレジスタンステスタ(BPT)によつてすべり抵抗値(BPN)を測定した。BPTを写真-5に示す。なお、BPTによる測定は、舗装調査・試験法便覧(公社)日本道路協会)の「振り子式スキッドレジスタンステスタによるすべり抵抗測定方法」に準拠した²⁾。また、測定箇所は原則として、測定対象場所の走行車線におけるOWP(外側車輪通過位置:車線の進行方向左側に1m離れた箇所)とした。測定箇所は1路線あたり10箇所とした。

写真-5 振り子式スキッドレジスタンステスタ

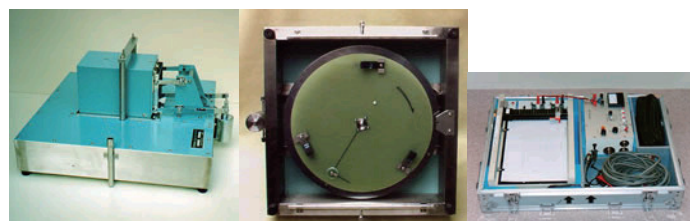
ダイナミック・フリクション・テスタ(DFT)により動的摩擦係数の測定を行った。調査対象となる遮熱性舗装箇所はBPN測定と同箇所(表-5)とした。DFTの測定器を写真-6に示す。DFTによる測定方法は、舗装調査・試験法便覧(公社)日本道路協会)の「回転式すべり抵抗測定器による動的摩擦係数の測定方法」に準拠した²⁾。また、測定箇所は原則として、測定対象場所の走行車線におけるOWPとした。測定箇所は1路線あたり4箇所とした。

写真-6 DFT測定器

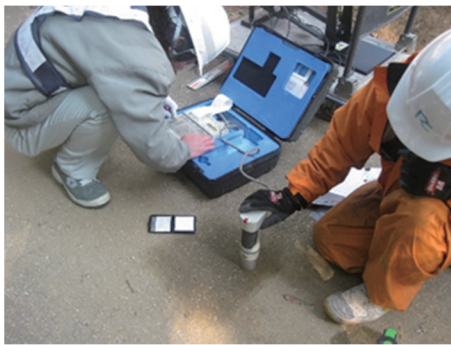
色彩色差計により路面の明度の測定を行った。調査対象となる遮熱性舗装箇所は BPN 測定と同箇所(表-5)とした。現場透水試験器による測定方法は、舗装調査・試験法便覧（（公社）日本道路協会）の「色彩色差計を用いた明度測定方法」に準拠した²⁾。測定箇所は 1 路線あたり 1 箇所とした。使用した色彩色差計は「JISZ8722:200 色の測定方法 - 反射及び透過物体色」に示す仕様に適合するもので、現場測定が可能な携帯式とした。写真-8 に色彩色差計の測定例を示す。

写真-8 色彩色差計の測定例

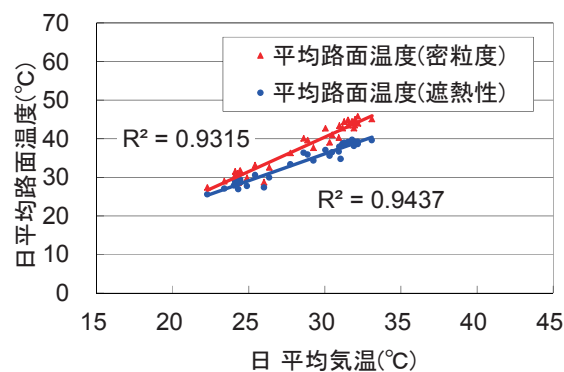
日平均路面温度と日平均気温の関係と線形回帰式を図一17～図一21に示す。遮熱性舗装の日平均路面温度と日平均気温の関係は、気温が上昇するとともに路面温度も上昇する傾向にあり、5測定箇所における各種舗装の全てにおいて決定係数0.69以上と高い相関関係が見られた。また、気温の上昇に伴う路面温度の上昇の傾きを比較すると、遮熱性舗装よりも密粒度舗装の方が、傾きが大きい傾向にあり、気温が高くなると路面温度低減量が大きくなる傾向にあった。

図-17 日平均路面温度と日平均気温の関係
【S27 芝公園 2】

図-18 日平均路面温度と日平均気温の関係
【S28 神田須田町 1】

図-19 日平均路面温度と日平均気温の関係
【S43_新砂 2】

図-20 日平均路面温度と日平均気温の関係
【S51 亀沢 1】

図-21 日平均路面温度と日平均気温の関係
【S52 湯島 4】

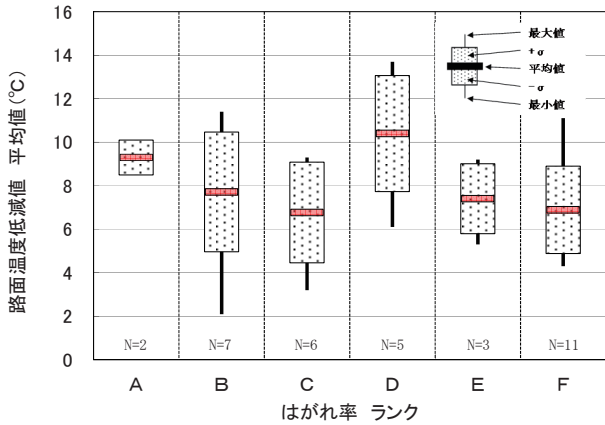
図-22 はがれ率ランクと路面温度低減量（平均値）の関係

図-22 に示すように、27 年度のはがれ率ランクによる各測定箇所路面温度低減量をランクごとの平均値で比較すると、はがれ率評価A(9.3°C)、B(7.7°C)、C(6.8°C)、D(10.4°C)、E(7.4°C)、F(6.9°C)となった。通常であれば、はがれ率ランクがAからFになるに伴い路面温度低減量は低下する傾向が考えられるが、はがれ率ランクDではランクAよりも、路面温度低減量が大きい結果となった。しかし、はがれ率が大きくなっても一定の路面温度低減効果が持続していることが確認できた。

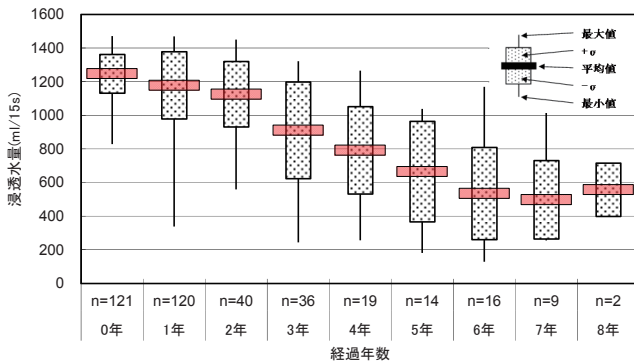
遮熱性舗装における浸透水量の箇所毎経年変化を図-29、平均値や最大値をまとめた箱ひげ図を図-33 に示す。図より、浸透水量は施工直後の平均値は 1247ml/15s 程度であり、ポラスアスファルト混合物の表面に遮熱材を塗布しても、透水性能の低下につながる影響は生じていないことが分かる。また、年数の経過により浸透水量が低下し、経過年数 6 年あたりで減少が収束していることが見られた。これは供用中の交通や沿道環境の影響により、空隙つぶれや空隙詰まりが経年で進行したものと考えられる。

図-29 調査箇所における浸透水量の経年変化

図-33 浸透水量の経年変化 箱ひげ図
