2. 奥多摩周遊道路における舗装の凍上対策

Preventive Measures for Frost Heave of Pavement in Okutama Round Tour Road

技術支援課 田中 輝栄、峰岸 順一

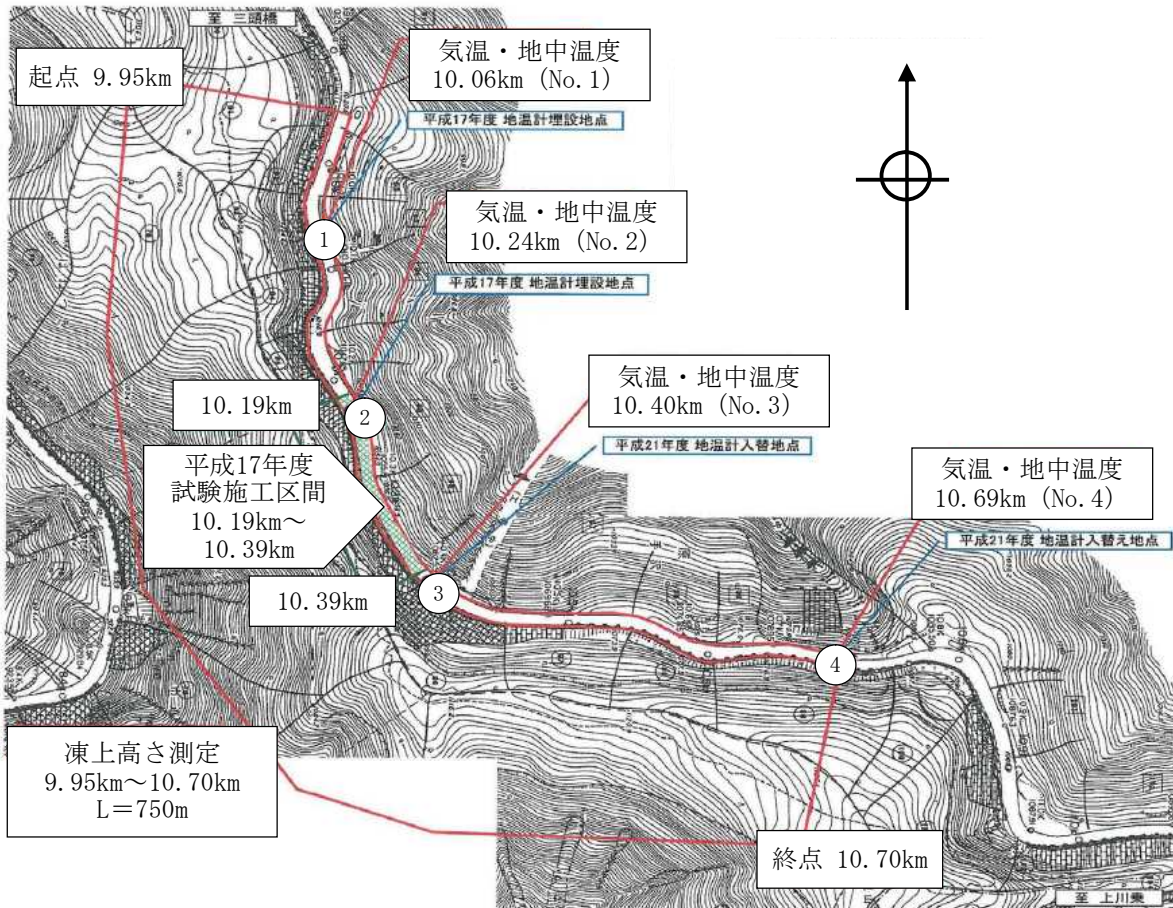
図-2 凍上の調査区間²⁾

調査箇所の位置関係を図-1に示す。調査箇所の舗装の凍上対策の調査区間は、図-2に示すとおり、地点標9.95km～10.70km（奥多摩町原地内）である。また、平成24年度調査では、当該区間に加えて、地点標

- ① 平成 15 年度冬季、10.40km 地点 (No. 3) (図-2 参照) の凍上箇所を深度 1m 開削し、凍上状況を直接観察した。
- ② 平成 16 年度冬季、10.69km 地点 (No. 4) (図-2 参
