駐車場における芝生舗装の実験調査委託
報告書（平成18年度）
【概要版】

平成18年12月

財団法人 東京都道路整備保全公社

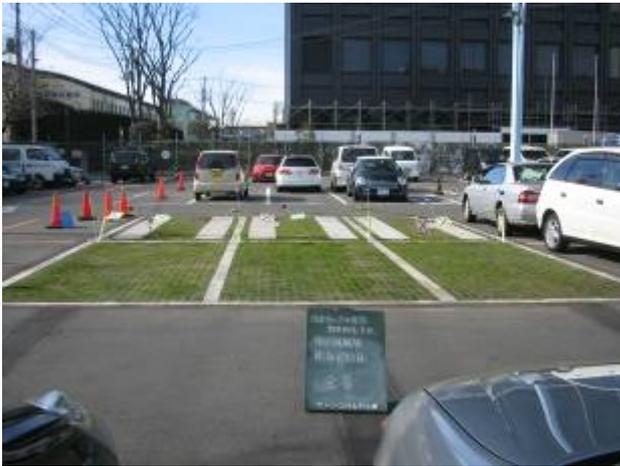
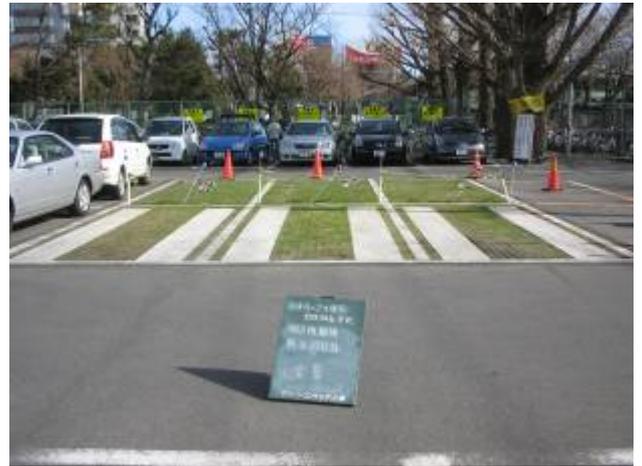
写真 2-3-6 ダメージ観察 (解放 10 日目後)

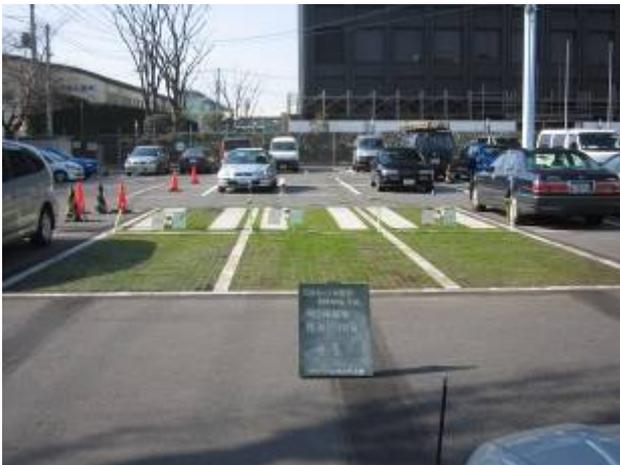
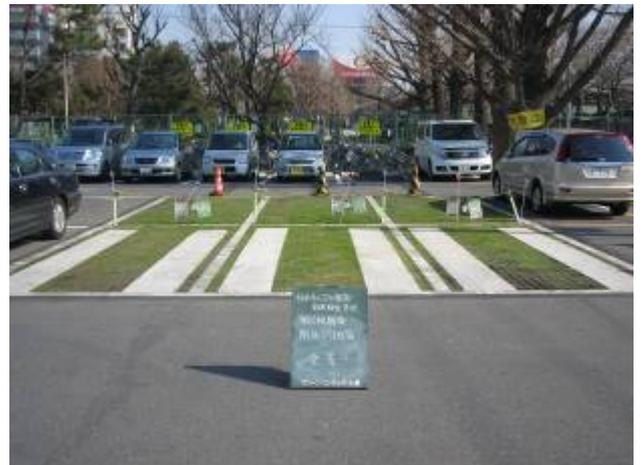
写真 2-3-7 ダメージ観察 (解放 19 日目後)

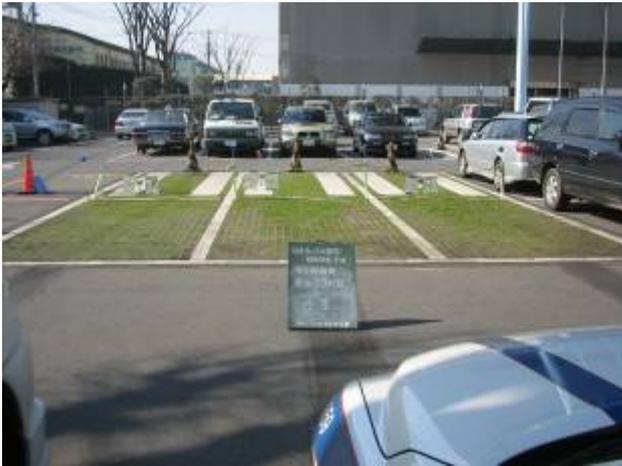
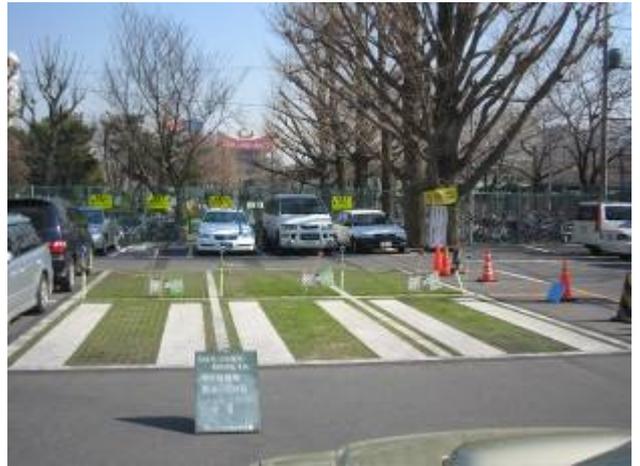
写真 2-3-8 ダメージ観察 (解放 30 日目後)

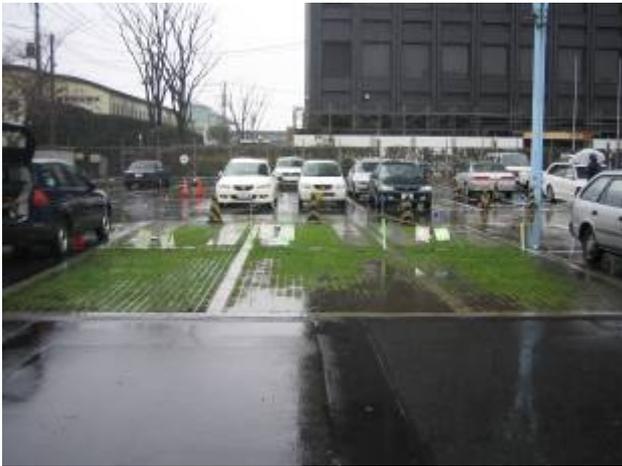
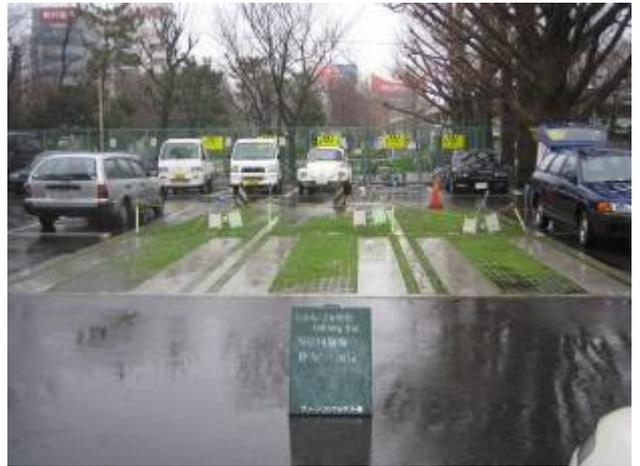
写真 2-3-9 ダメージ観察 (解放 45 日目後)

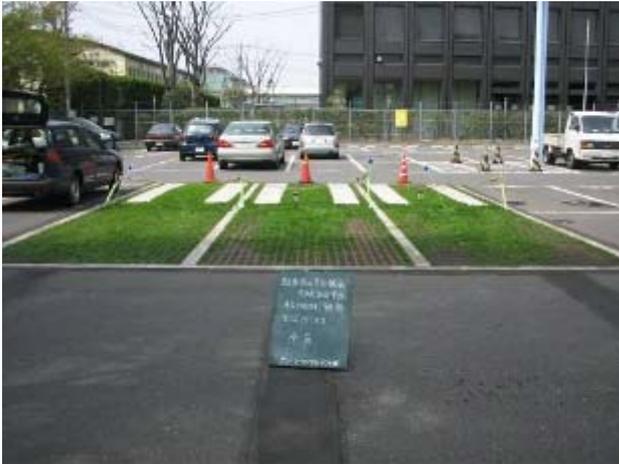
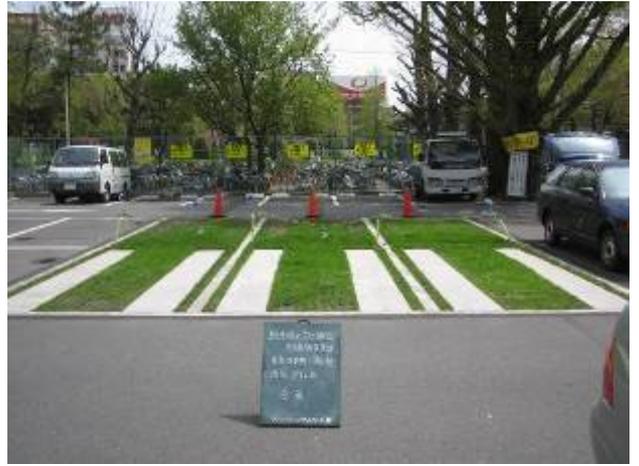
写真 2-3-11 ダメージ観察 (解放 89 日目後)

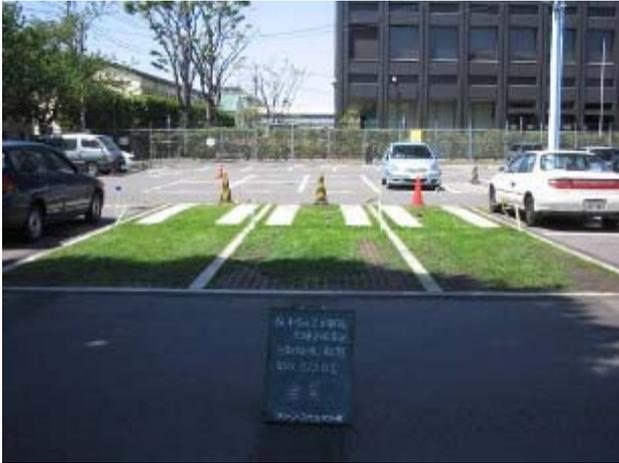
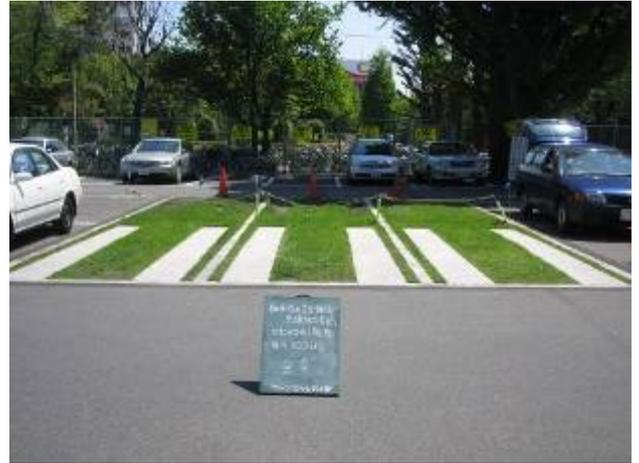
写真 2-3-12 ダメージ観察 (解放 103 日目後)

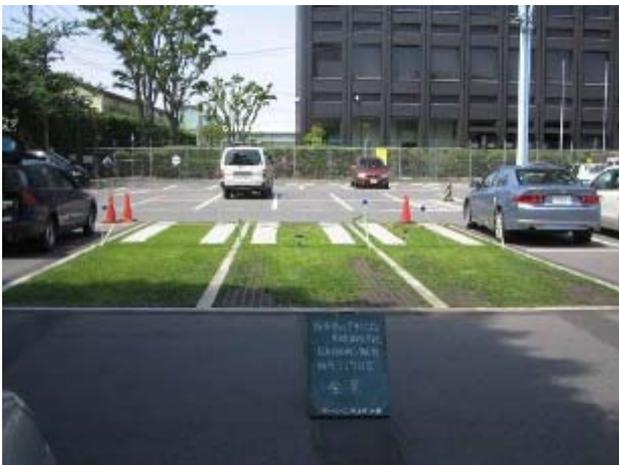
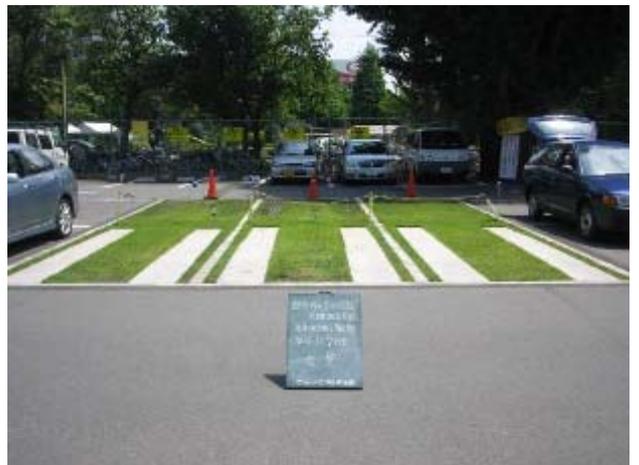
写真 2-3-13 ダメージ観察 (解放 117 日目後)

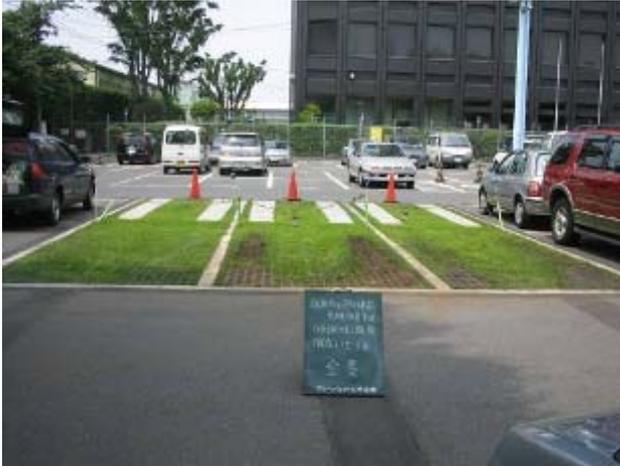
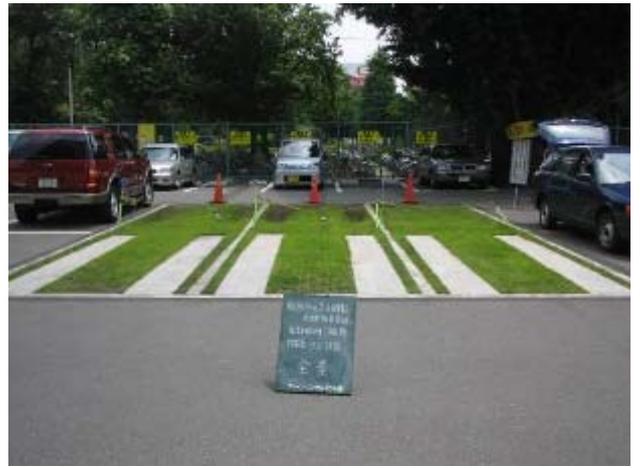
写真 2-3-14 ダメージ観察 (解放 135 日目後)

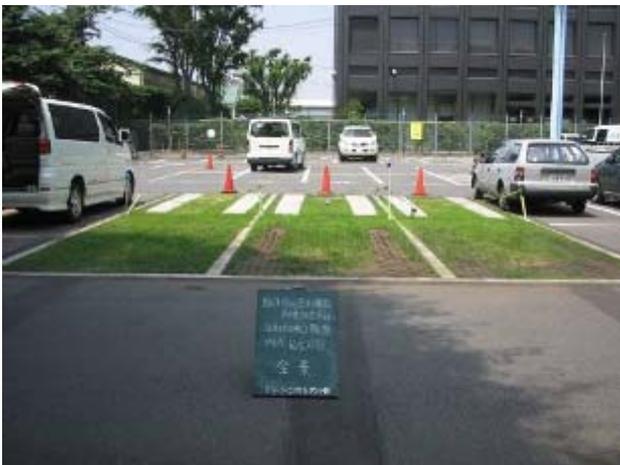
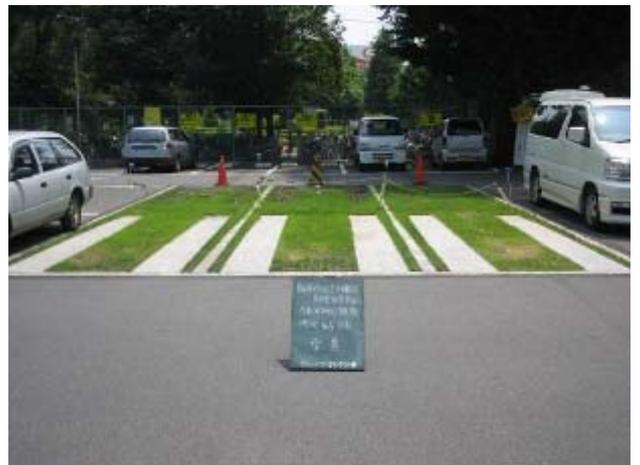
写真 2-3-16 ダメージ観察 (解放 165 日目後)

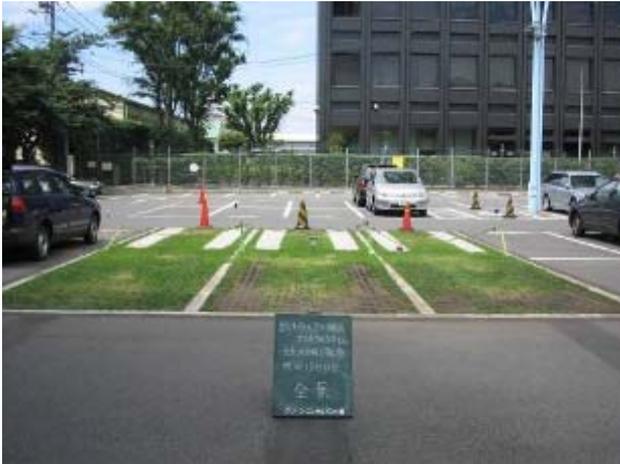
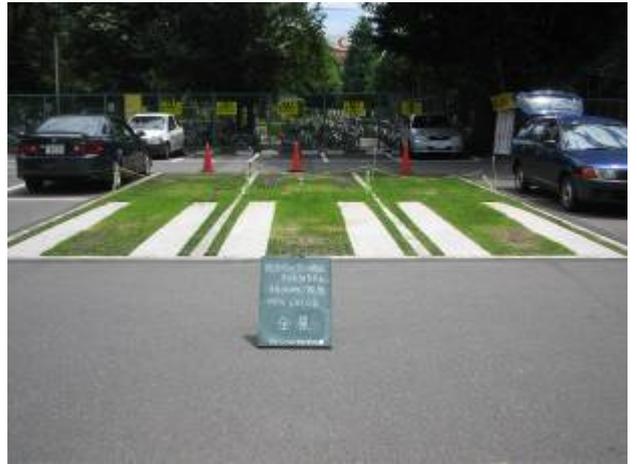
写真 2-3-17 ダメージ観察 (解放 180 日目後)

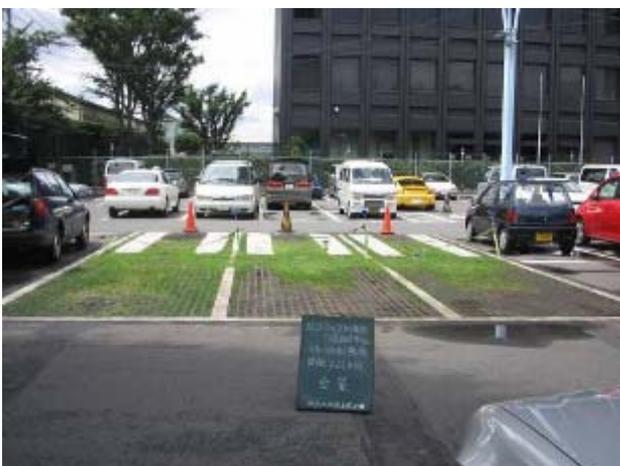
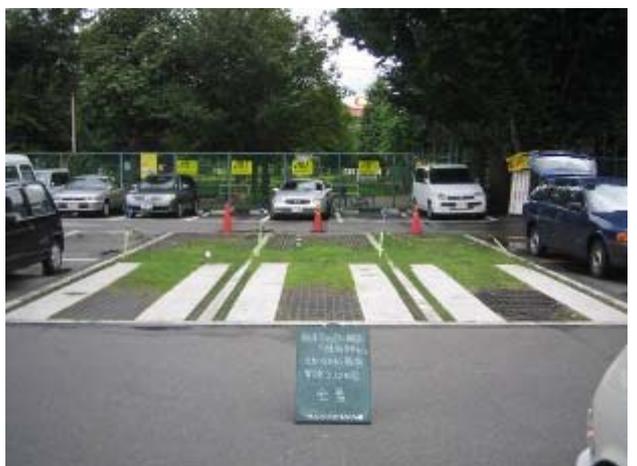
写真 2-3-19 ダメージ観察 (解放 212 日目後)

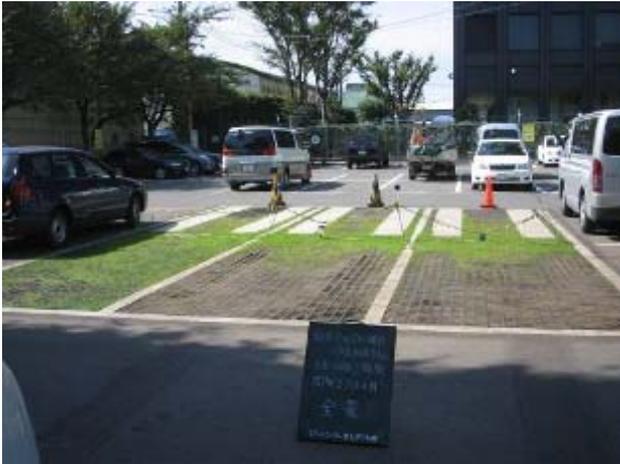
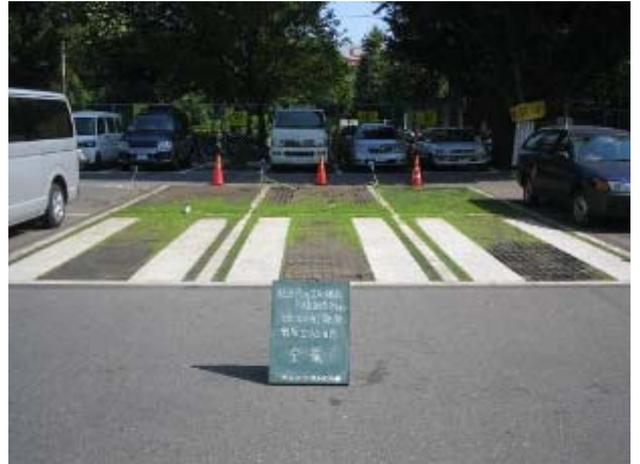
写真 2-3-23 ダメージ観察 (解放 270 日目後)
